Projekt: **Fahrbahnerneuerung - FbE27 BAAR-LITTI Gleise 300-400**  
**Gleis 300 - 400**

**Geo- und umwelttechnischer Bericht**

## **Geo- und umwelttechnischer Bericht Bettungs- und Untergrundverhältnisse Sowie Schadstoffbelastung des Schotterbettes/Unterbaues**

**Bericht-Nr.:** 2023-082 (IBES-Projekt-Nr.: 23.210.1)

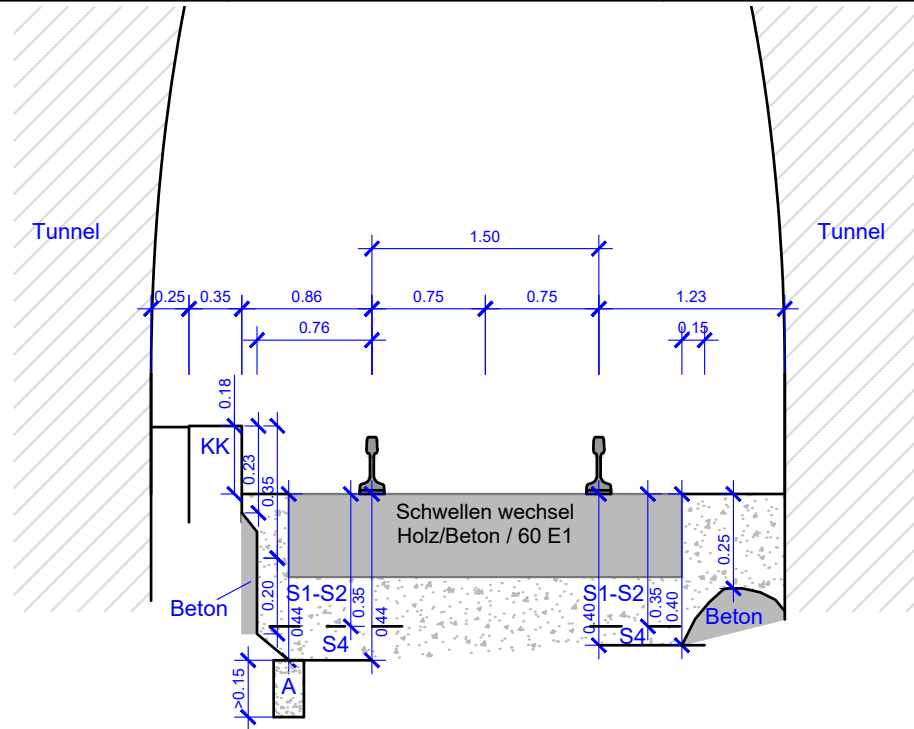
| Linie: 660 | Objekt: <b>Gleis 11</b> | Datum: 23.10.2023 |

| S1-S2 | gering bis mittelmäßig mit Betriebsschmutz und Schotterabrieb verunreinigt, Schotterkörner kantig |

Schäden in Form von Verlehmungen im unteren Bereich des Schotterbettes

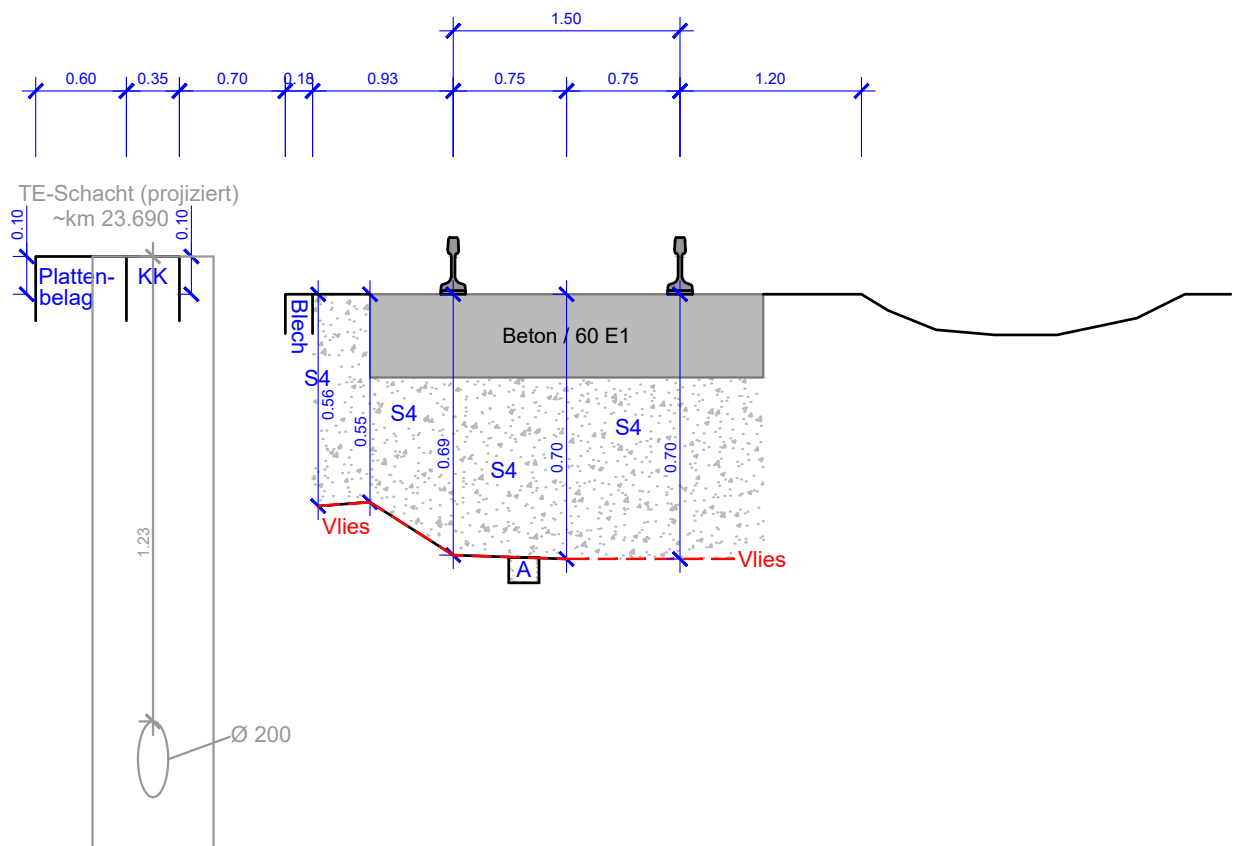
| Linie: 660 | Objekt: <b>Weiche 1</b> | Datum: 23.10.2023 |

S4 verlehmt mit Feinanteilen aus dem Untergrund

Schäden in Form von starken Verlehungen des Schotterbettes ab UK Schwelle

Im Bereich der Weiche 1 genügen die Unterbauverhältnisse nicht den Anforderungen der R RTE 21110, insbesondere hinsichtlich der Filterstabilität und Gleis Entwässerung. Dies zeigt sich insbesondere am Weichenanfang, wo das Schotterbett ab UK Schwelle starke Verlehmungen aufweist. Die Weiche wurde als Schadensfall gemeldet, in der Vergangenheit mussten nahezu jährlich Maßnahmen (UKL mit Schotterersatz, Einbau Geotextil, bereichsweise Entwässerungsschlitze) ergriffen werden (vgl. Kap. 2.1). Bereits im GTB 2012095 ([17]) wurde bei Einsatz von Betonschwellen eine Unterbausanierung als unumgänglich angesehen, was beim letzten Umbau im Jahr 2016 allerdings nicht bzw. nur bereichsweise und zudem bautechnisch nicht korrekt ausgeführt wurde. Demzufolge muss beim bevorstehenden Umbau die Unterbausanierung nun über den gesamten Weichenbereich – nicht nur an heutiger Stelle, sondern breiter bis über die künftige Position hinaus – erstellt werden. Beim Umbau sollte die Variante I (bituminöse Sperrschicht mit AC Rail) im Vordergrund stehen, hierfür ist unbedingt eine ausreichende Bauzeit einzuplanen. Des Weiteren muss zwingend auf die korrekte Erstellung des Planums sowie einer funktionierenden Entwässerung geachtet werden. Insbesondere muss der vorhandene Fels zwischen Planum und Entwässerungsleitung entfernt und das Planum möglichst eben ausgestaltet werden.

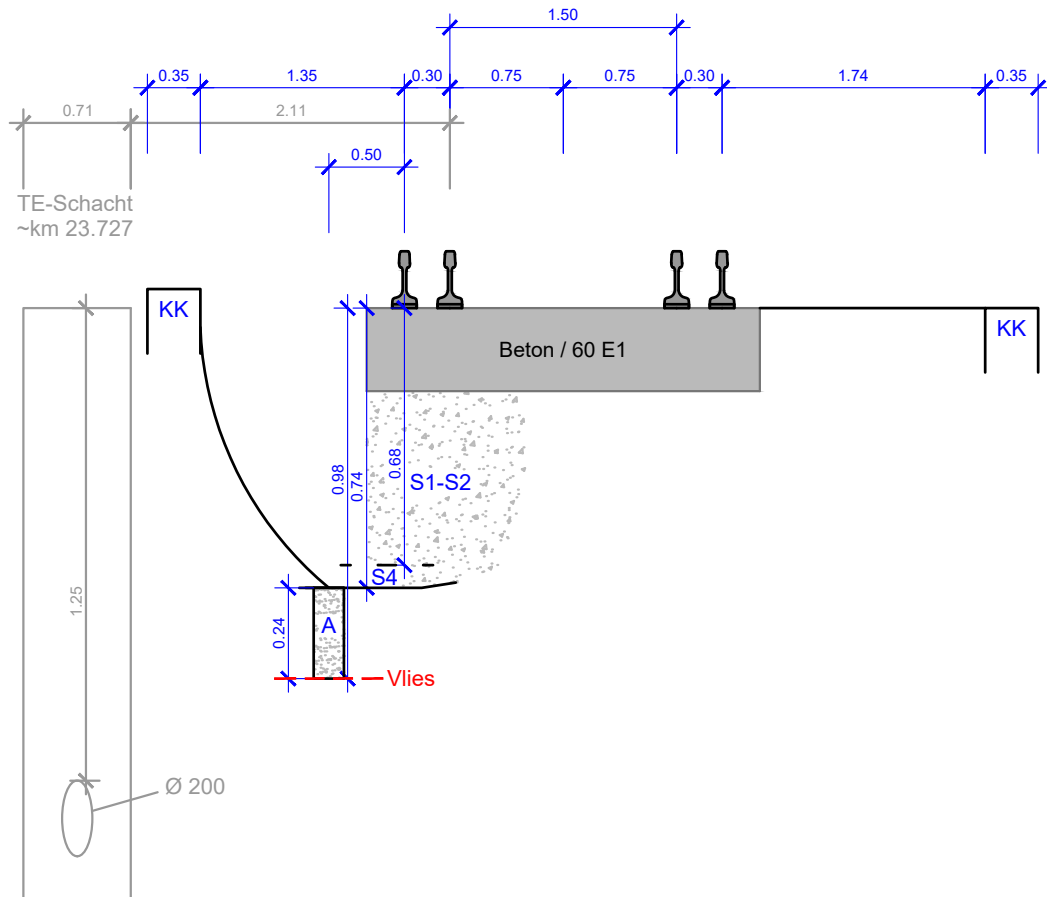
| Linie: 660 | Objekt: <b>Weiche 1</b> | Datum: 23.10.2023 |

Am Erkundungspunkt bei km 23.725 wurde neben dem linken Schwellenkopf (Bereich geplante Verschiebung der Weiche) eine Foundationsschicht aus (leicht) siltigem Kies mit viel Sand (Bodengruppe GM, Schichtdicke 24 cm) angetroffen, darunter ist ein Geotextil (Vlies) verlegt. Geringe Verlehmungen im Bereich der letzte ca. 7 cm des Schotterbettes konnten auch hier nicht verhindert werden, was vermutlich primär mit der ungenügenden Gleisentwässerung im unmittelbaren Zusammenhang steht.

S1-S2 gering bis mittelmäßig mit Betriebsschmutz und Schotterabrieb verunreinigt, Schotterkörner kantig

am Schwellenkopf Schäden in Form von geringen Verlehmungen des Schotterbettes

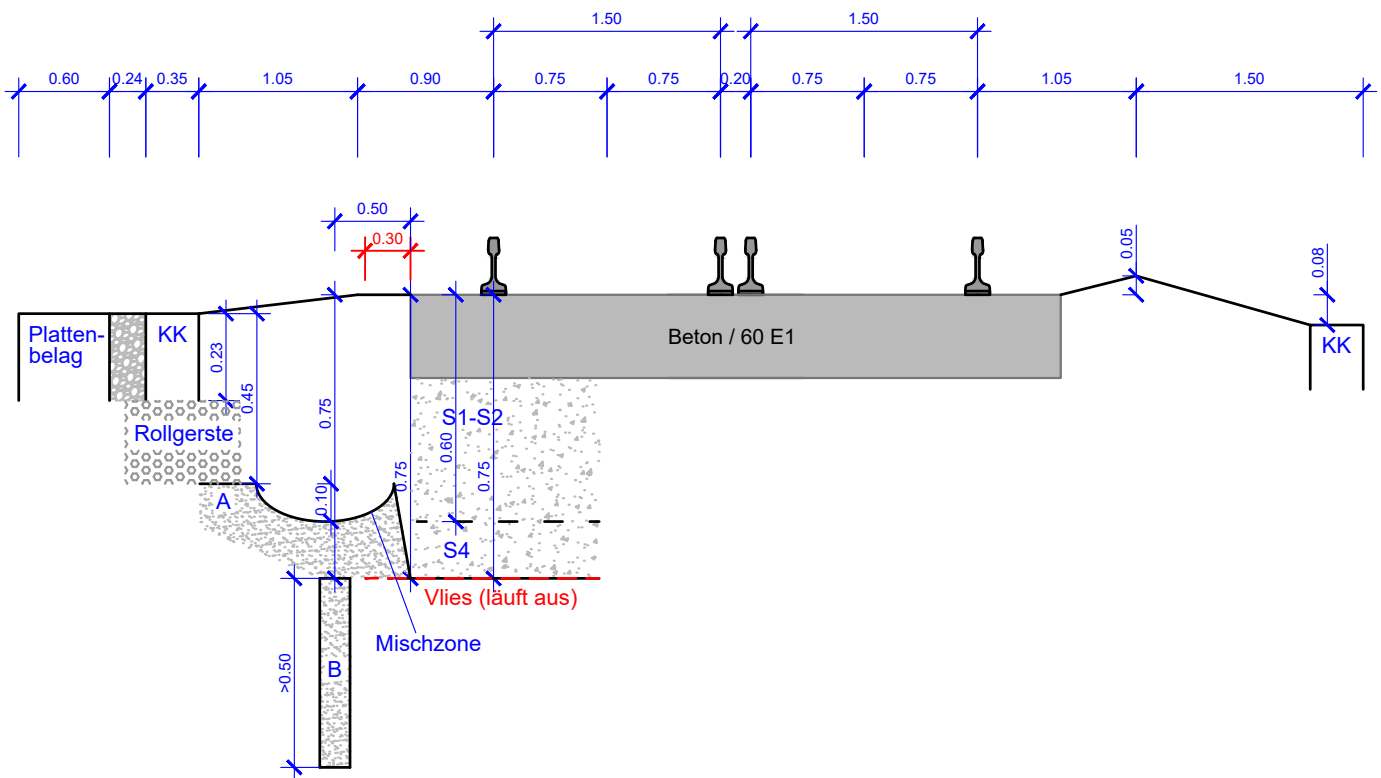
| Linie: 660 | Objekt: <b>Weiche 1</b> | Datum: 23.10.2023 |

Der Untergrund besteht am Erkundungspunkt bei km 23.765 aus sandigem, magerem Ton (Bodengruppe CM, Frostempfindlichkeitsklasse G3). Die Konsistenz des CM Boden ist an der Oberfläche weich-mittelsteif (stehendes Wasser) und mit zunehmender Tiefe dann steif, was für die Dimensionierung maßgebend sein dürfte. Es muss von einer eher geringen bzw. zumindest stark eingeschränkten Tragfähigkeit dieses Bodens ausgegangen werden. Der  $M_{E1}$ -Wert für den CM Boden mit steifer Konsistenz wird mit etwa  $10\text{-}15 \text{ MN/m}^2$  abgeschätzt, bei nasser Witterung ist allerdings mit dem geringeren Wert zu rechnen.

- S1-S2 gering bis mittelmäßig mit Betriebsschmutz und Schotterabrieb verunreinigt, Schotterkörner kantig
- S4 verlehmt mit Feinanteilen aus dem Untergrund

am Schwellenkopf Schäden in Form von geringen Verlehungen des Schotterbettes

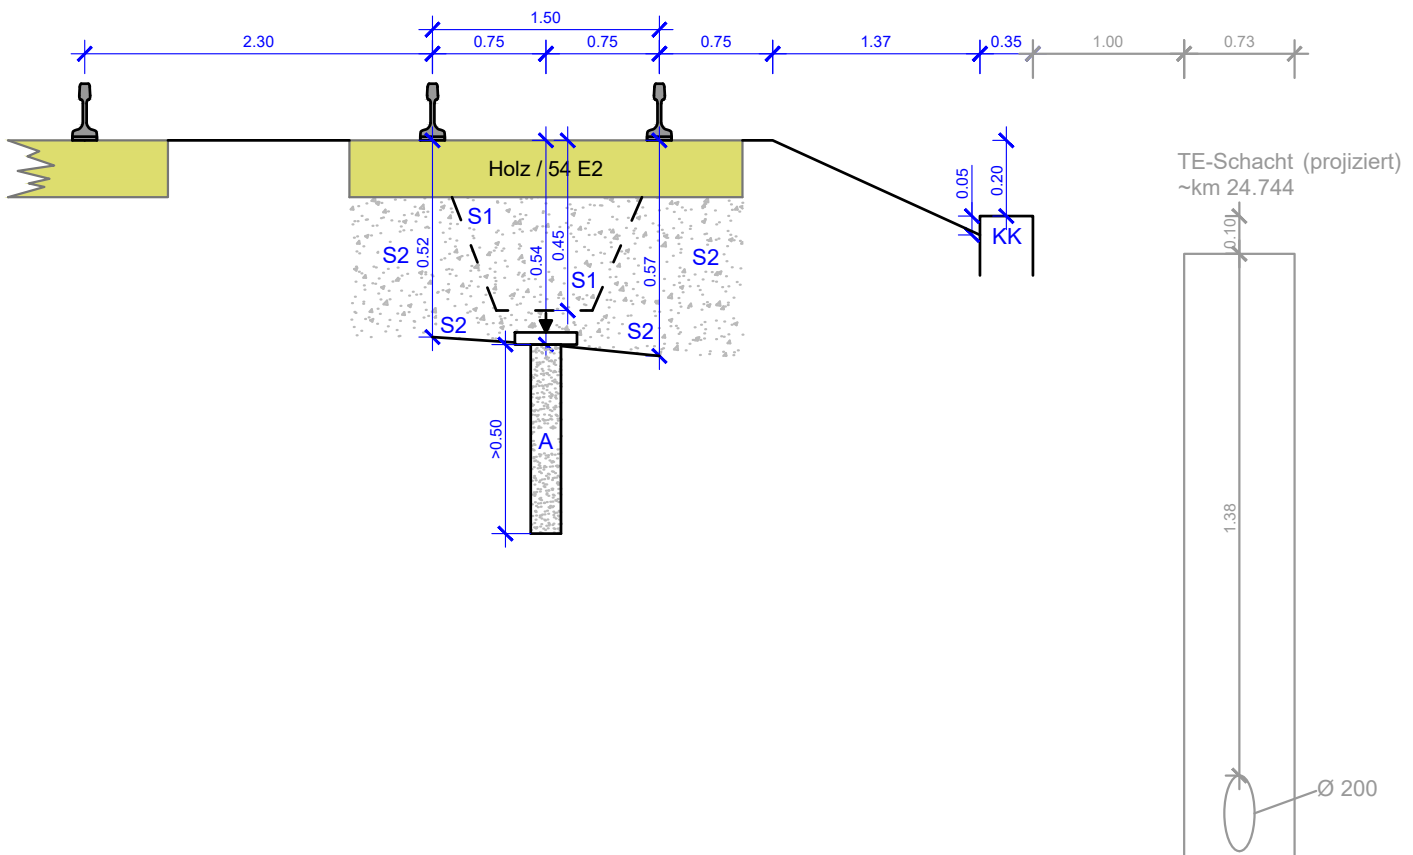
| Linie: 660 | Objekt: <b>W6/WA (Gleis 91)</b> | Datum: 24.10.2023 |

Am Erkundungspunkt bei km 24.706 besteht der Unterbau aus (leicht) siltigem Kies mit viel Sand (Bodengruppe GM, Frostempfindlichkeitsklasse G2-G3), der locker bis mitteldicht gelagert ist. Die Schichtdicke beträgt mindestens 50 cm. Ausreichende Filterstabilitätsverhältnisse sind gewährleistet.

- S1 gering mit Betriebsschmutz und Schotterabrieb verunreinigt, Schotterkörner kantig
- S2 mittelmäßig mit Betriebsschmutz und Schotterabrieb verunreinigt, Schotterkörner kantig bis kantenangerundet

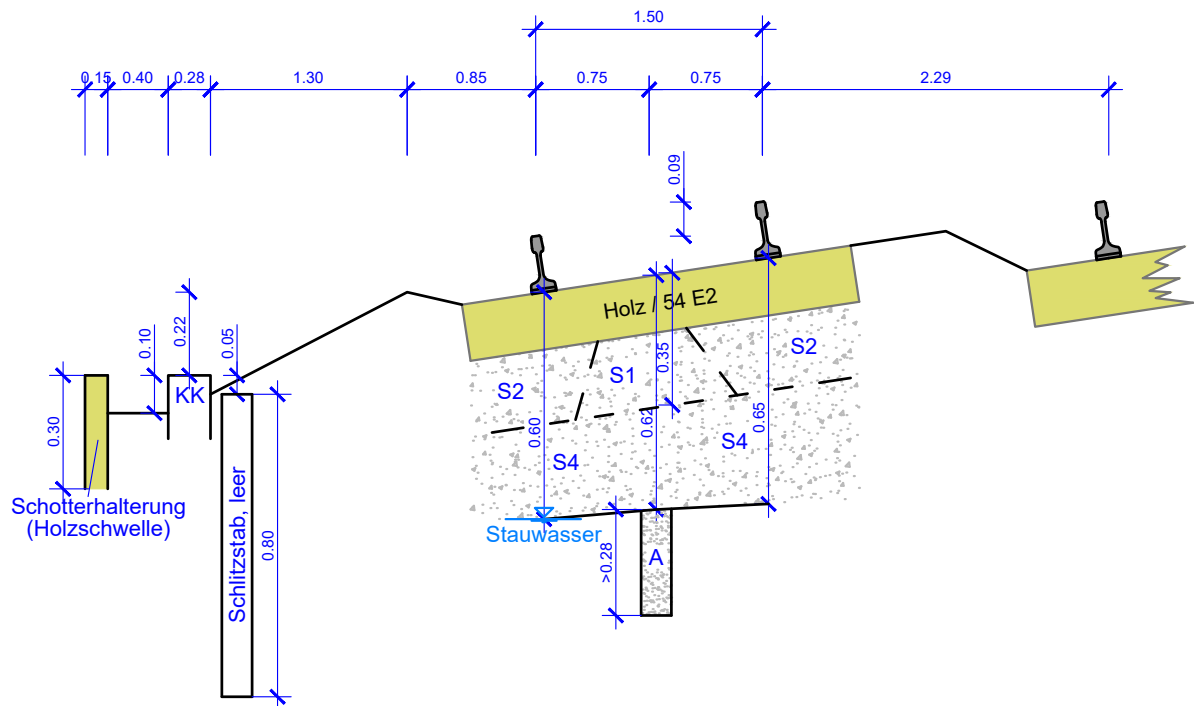
| Strecke: Litti – Baar | km: <b>25.770</b> | Aufnahme: Muth |

- S1 gering mit Betriebsschmutz und Schotterabrieb verunreinigt, Schotterkörner kantig
- S2 mittelmäßig mit Betriebsschmutz und Schotterabrieb verunreinigt, Schotterkörner kantig bis kantenangerundet
- S4 verschlammte infolge ungenügender Entwässerung

Schäden in Form eines verschlammten Schotterbettes

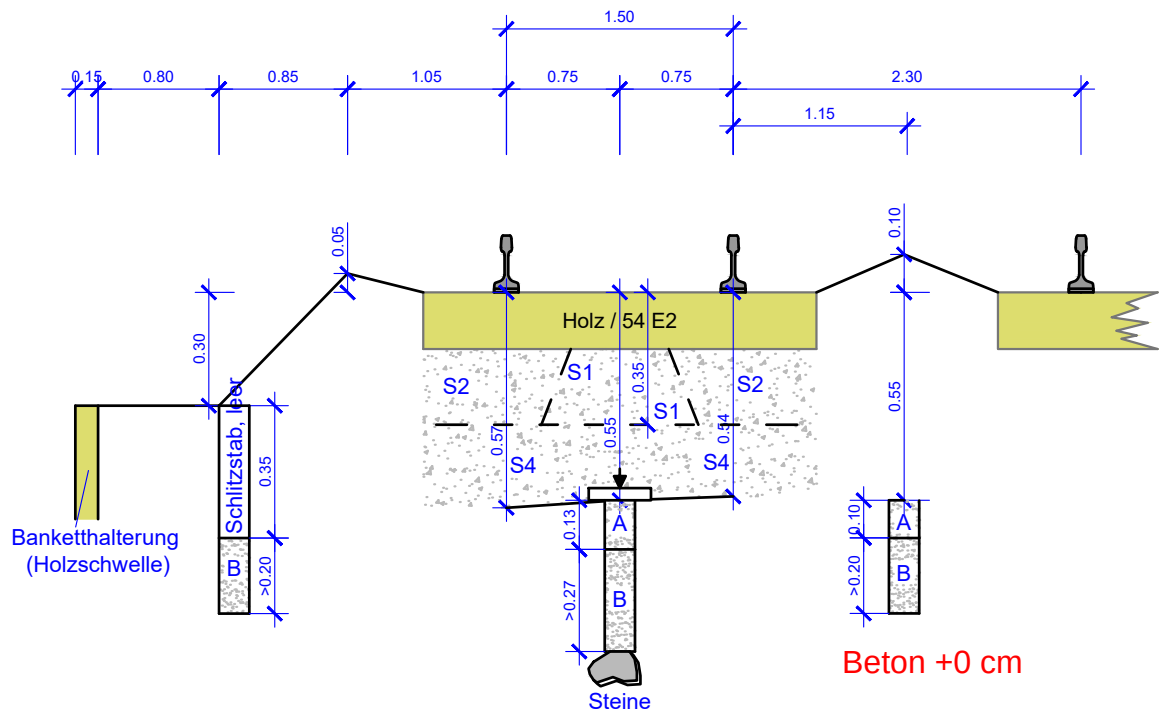
| Strecke: Litti – Baar | km: <b>25.830</b> | Aufnahme: Muth |

- S1 gering mit Betriebsschmutz und Schotterabrieb verunreinigt, Schotterkörner kantig
- S2 mittelmäßig mit Betriebsschmutz und Schotterabrieb verunreinigt, Schotterkörner kantig bis kantenangerundet
- S4 verlehmt mit Feinanteilen aus dem Unterbau/Untergrund

Schäden in Form von Verlehmungen des Schotterbettes

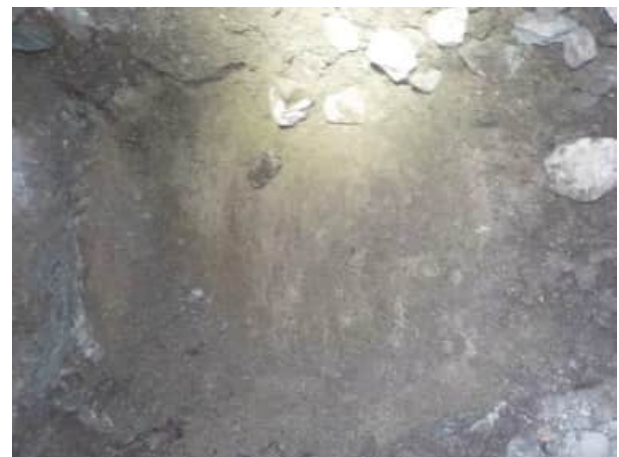
**Bild 4:** Gleis 11, km 23.674 (Tunnel): im rechten Randbereich wurde ab Schwellenkopf in einer Tiefe von 25 cm unter SwOK Beton angetroffen

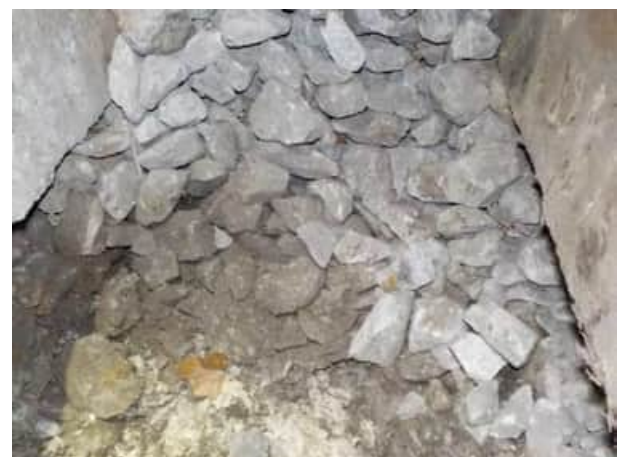
**Bild 6:** Gleis 11, km 23.674 (Tunnel): Schotter im Bereich der rechten Schiene ab 35 cm unter SwOK verlehmt (S4), darüber gering bis mittelmäßig (S1-S2) verschmutzt und reinigbar

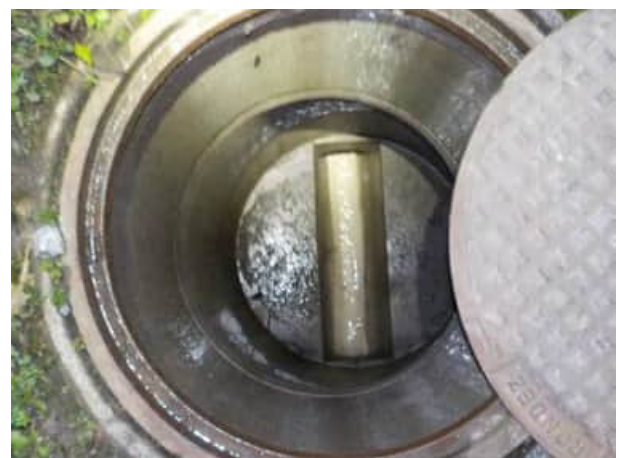
**Bild 12:** Blick in den Entwässerungsschacht bei ca. km 23.690; prinzipiell ausreichende Tiefenlage der Leitungen, Gleisbereich aber vermutlich nicht angeschlossen

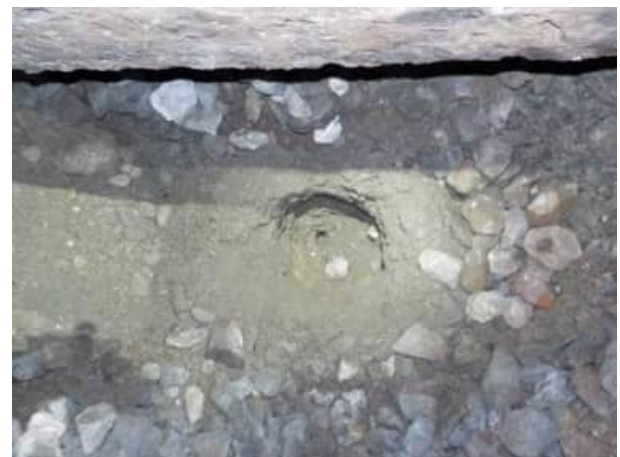
**Bild 34:** W6, km 24.706: Blick in den Aufschluss, der Unterbau besteht aus (leicht) siltigem Kies mit viel Sand (Bodengruppe GM)

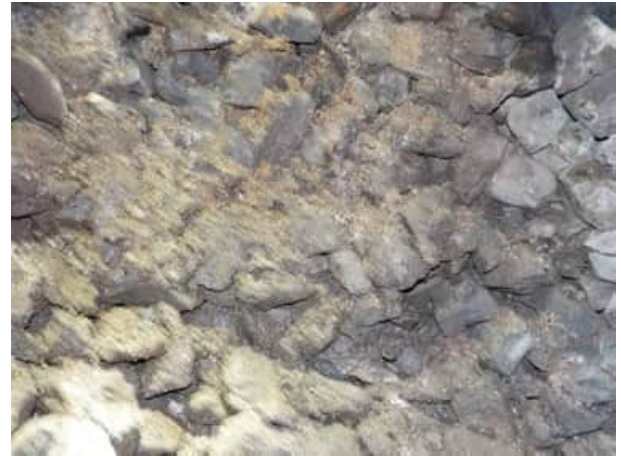
**Bild 50:** Gleis 92, km 24.900: Schotter in den Schienenbereichen allenfalls mittelmäßig (S2) verschmutzt, wirksam stopf- und reinigbar

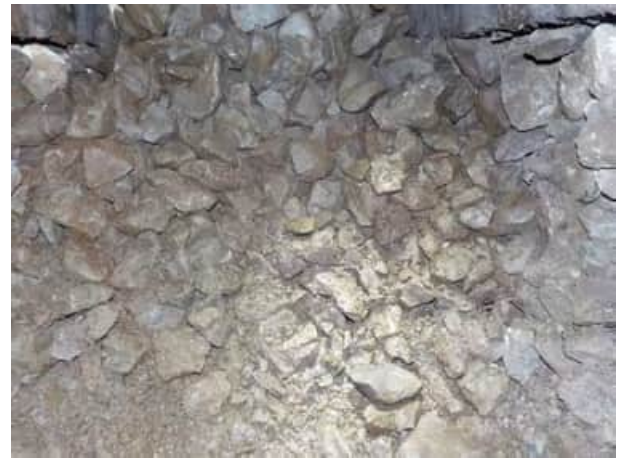
**Bild 74:** Gleis 91, km 25.300: Schotter in den Schienenbereichen mittelmäßig (S2) verschmutzt, wirksam stopf- und reinigbar
