# Instandsetzung und Verstärkung Kunstbauten Sparenstrasse Finstersee, Gemeinde Menzingen

## Instandstellung Bauwerk Nr. 9

### Auflageprojekt

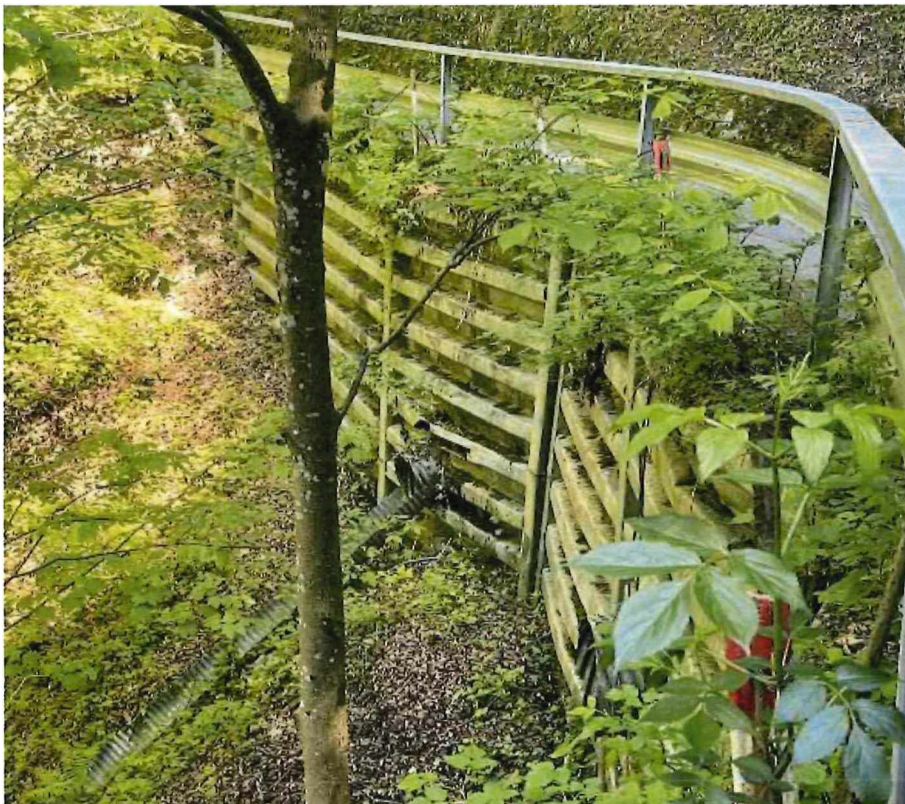
Die gesamte Stahlkonstruktion weist deutlich sichtbare Verformungen ein Dellen auf. Einige der obersten Querverstreibungen wurden vermutlich bei Holzschlagarbeiten beschädigt. Da aber stellenweise die gesamte Konstruktion deutliche Ausbauchungen aufweist, ist davon auszugehen, dass die Struktur überlastet ist. Das Rissbild in der Strasse bestätigt die Annahme, dass sich die Kästen nach aussen verformen.

Die Struktur ist überlastet und wird den aktuellen Strassenlasten und Forstfahrzeugen nicht gerecht. Die Kunstbaute wird langfristig als unsicher eingeschätzt.

Abbildung 2: Stark deformierter Armco-Kasten

Der bestehende Armco-Kasten wird talseitig vorgelagert mit einem Stützbauwerk stabilisiert. Die Stützmauer wird mittels permanenten, vorgespannten Litzen- oder Stabanker in den Fels rückverankert. Eine Spritzbetonausfuchung verbindet die Hauptträger miteinander, trägt zur Gesamtstabilität der Konstruktion bei und schützt die Ankerköpfe vor Abrasion.

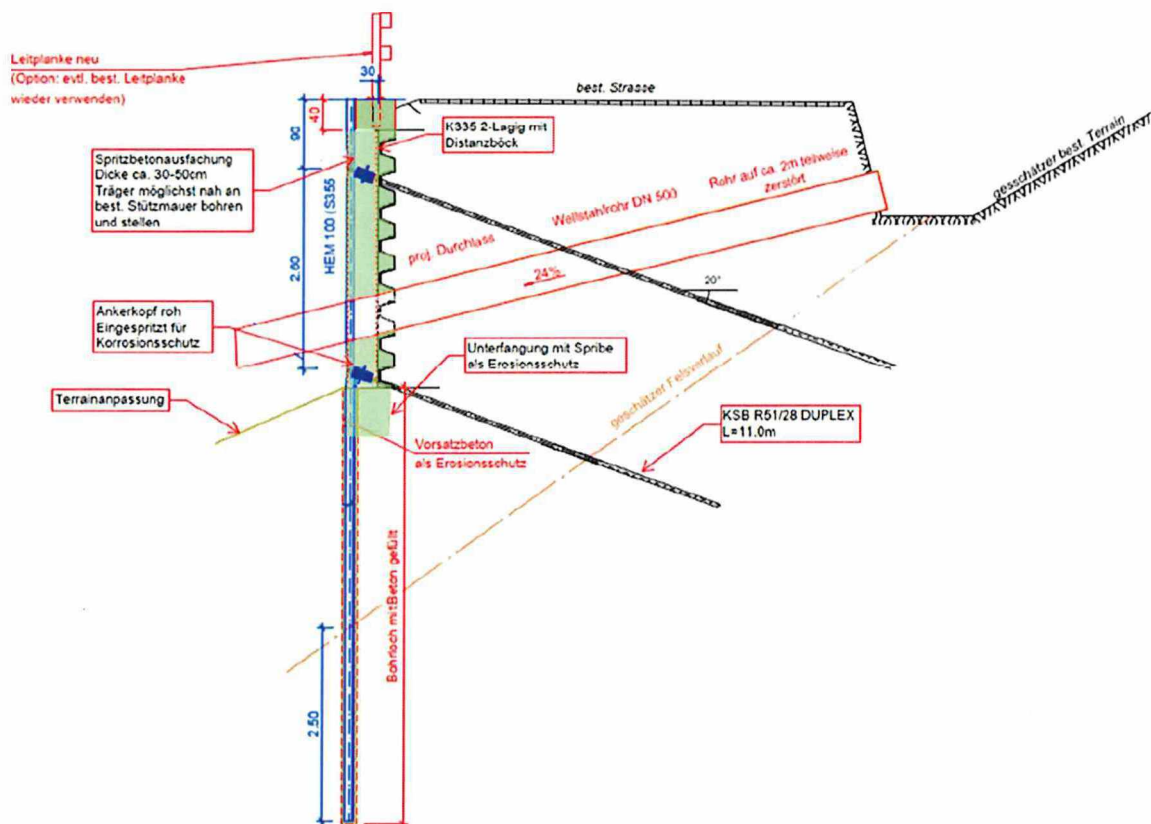
Schnitt A - A 1:50

Abbildung 3: Instandstellungsmassnahmen Bauwerk Nr. 9

Die stehenden Hauptträger HEM100 werden alle 1.5m vom Strassenniveau aus in den Untergrund gebohrt. Das Bohrloch Ø200mm wird bis 2.5m in den kompakten Fels getrieben. Die HEM-Stahlträger werden anschliessend in das Bohrloch gestellt und das Bohrloch bis OK Terrain mit Beton verfüllt. Die Konstruktion wird mit zwei Lagen permanenten, vorgespannten Ankern stabilisiert. Die Verankerungskörper müssen zwingend mit der ganzen Länge im kompakten Fels zu liegen kommen.

Als Erosionsschutz dient eine Unterfangung durch Spritzbeton, welche später mit vorhandenem Erdmaterial überdeckt werden kann.

Die beiden Bachdurchlässe werden vollständig ersetzt und deren Rohrdurchmesser vergrössert. Bei der Durchleitung der Stahlrohre durch die Sicherungskonstruktion ist darauf zu achten, dass die Durchführung gut abgedichtet ist und kein Bodenmaterial auslaufen kann.
