Linie: 660  
Definition: Litti - Baar  
Km : 24.800 - 26.500

Projekt: **Fahrbahnerneuerung - FbE27 BAAR-LITTI Gleise 300-400**  
**Gleis 300 - 400**

# Technischer Bericht Teil II

Fahrbahnerneuerung 2027  
Gleise 300,400

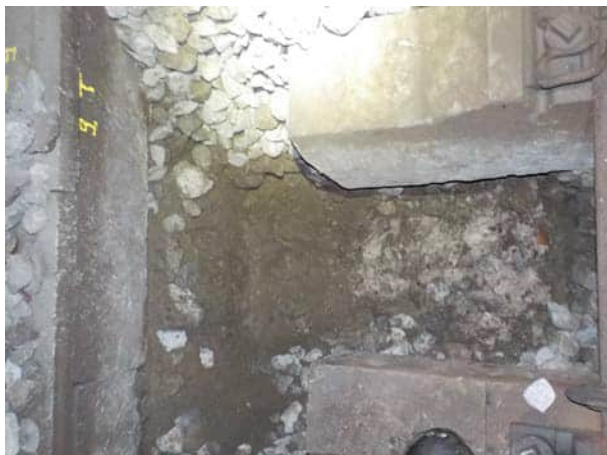
**Bild 1:** Gleis 11, km 23.674 (Tunnel): Blick auf den Schlitz im linken Randbereich ab Schwellenkopf

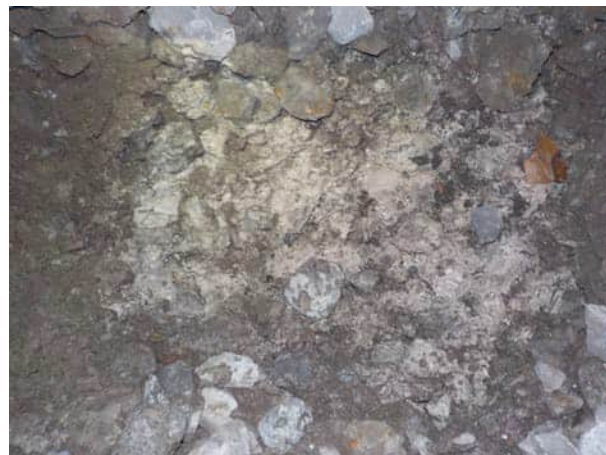
**Bild 2:** Gleis 62, km 26.200: Schotter im linken Schienenbereich ab 35 cm unter SwOK verlehmt (S4), darüber gering bis mittelmäßig (S1-S2) verschmutzt und reinigbar

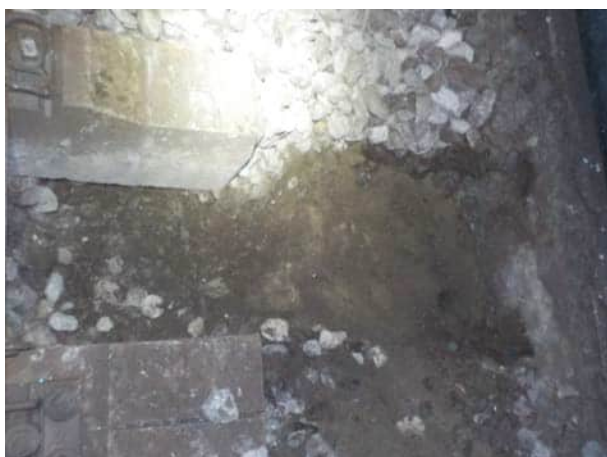
**Bild 3:** Gleis 11, km 23.674 (Tunnel): Blick auf den Schlitz im linken Randbereich ab Schwellenkopf

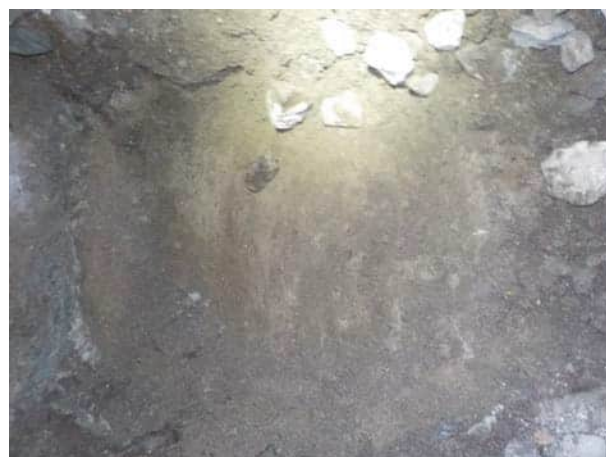
**Bild 4:** Gleis 11, km 23.674 (Tunnel): im rechten Randbereich wurde ab Schwellenkopf in einer Tiefe von 25 cm unter SwOK Beton angetroffen

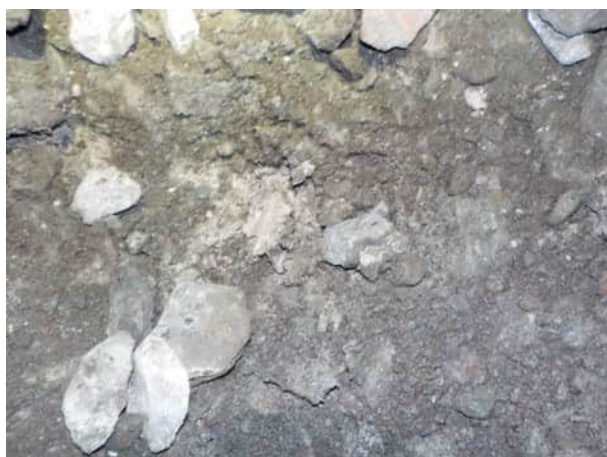
**Bild 5:** Gleis 11, km 23.674 (Tunnel): Schotter unter rechtem Schwellenkopf ab 35 cm unter SwOK verlehmt (S4)

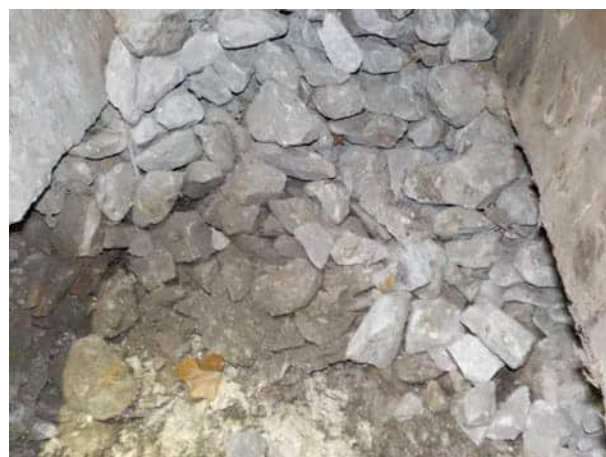
**Bild 6:** Gleis 11, km 23.674 (Tunnel): Schotter im Bereich der rechten Schiene ab 35 cm unter SwOK verlehmt (S4), darüber gering bis mittelmäßig (S1-S2) verschmutzt und reinigbar

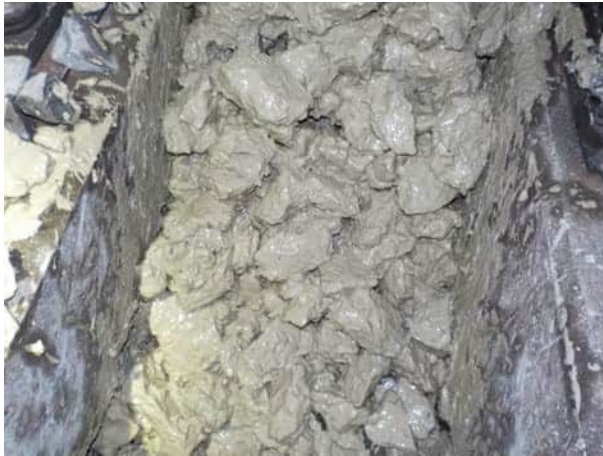
**Bild 7:** W1, km 23.689: Schotter im rechten Schienenbereich ab UK Schwelle verlehmt (S4), weder stopf- noch reinigbar

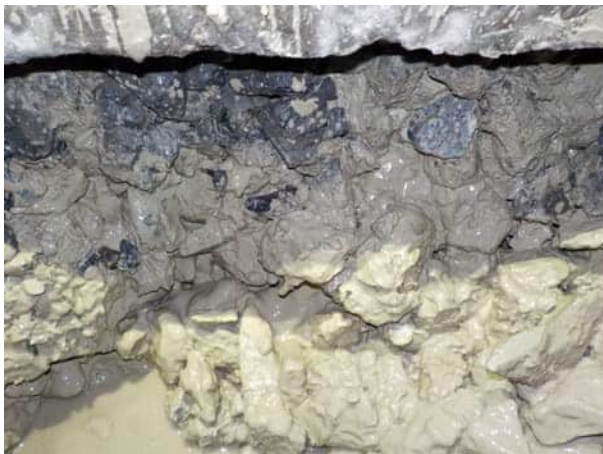
**Bild 9:** W1, km 23.689: Schotter in Gleismitte ab UK Schwelle verlehmt (S4), weder stopf- noch reinigbar

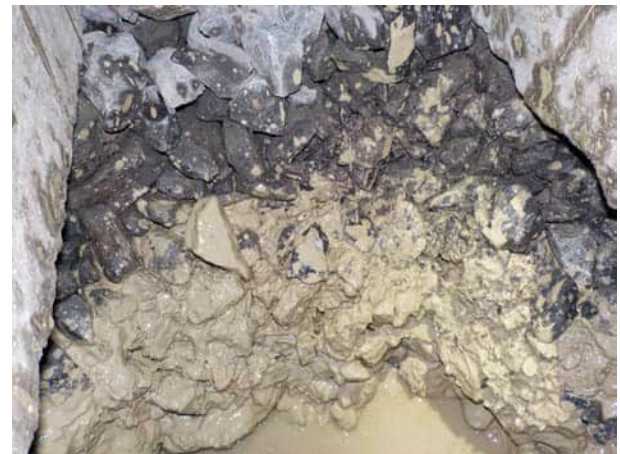
**Bild 10:** W1, km 23.689: Schotter im rechten Schienenbereich ab UK Schwelle verlehmt (S4), weder stopf- noch reinigbar

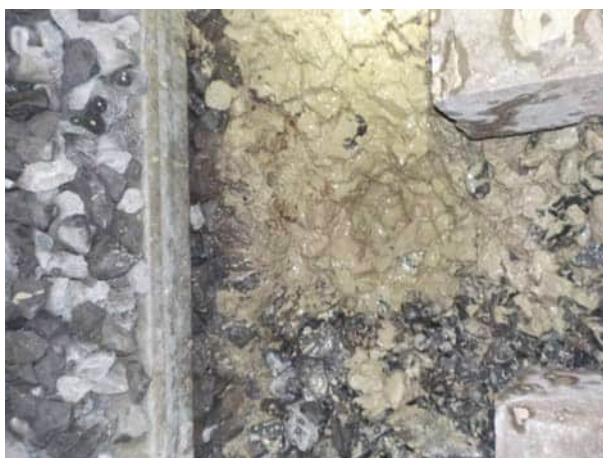
**Bild 11:** W1, km 23.689: im linken Randbereich sind ebenfalls Verlehungen bzw. eine geringe Lehmschicht vorhanden

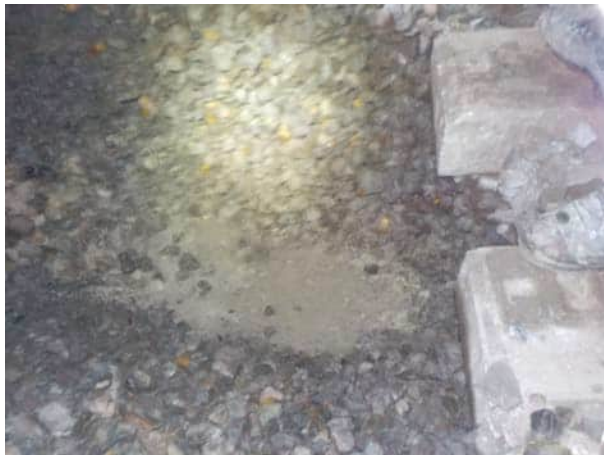
**Bild 13:** W 1, km 23.725 (Bereich seitliche Schiebung): Blick auf die Planie neben dem Schwellenkopf

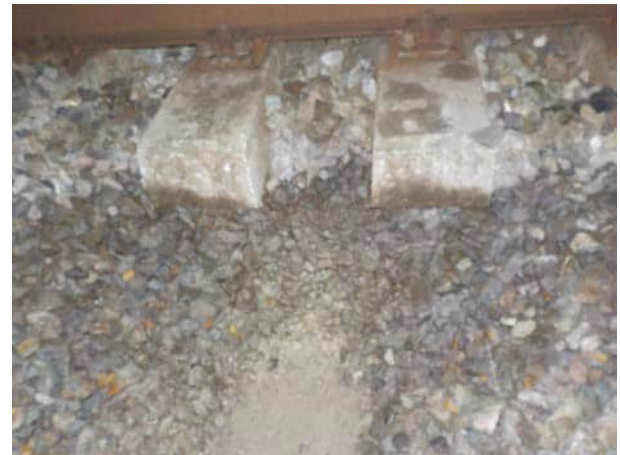
**Bild 14:** W 1, km 23.725 (Bereich seitliche Schiebung): Schotter am Schwellenkopf gering bis mittelmäßig (S1-S2) verschmutzt, wirksam stopf- und reinigbar

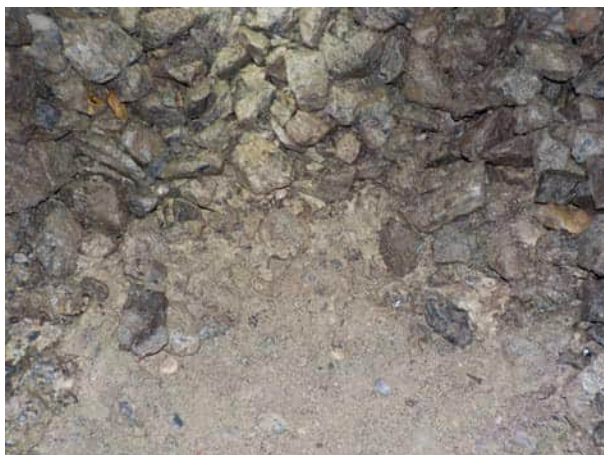
**Bild 13:** W 1, km 23.725 (Bereich seitliche Schiebung): am Schwellenkopf sind lediglich im Bereich der letzten 5 cm geringe Verlehmungen (S4) vorhanden

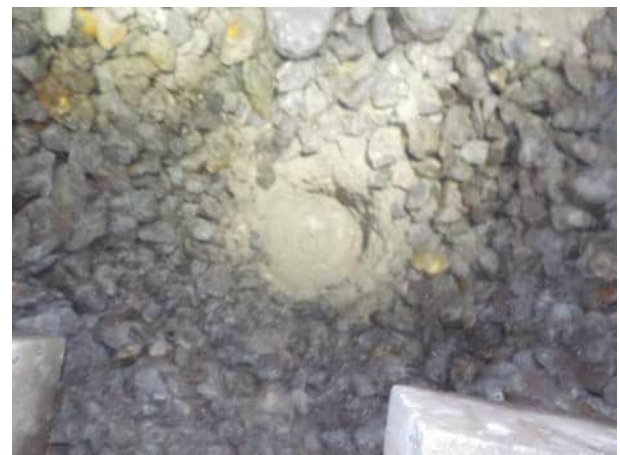
**Bild 14:** W 1, km 23.725 (Bereich seitliche Schiebung): Blick in den Aufschluss, der Unterbau besteht aus (leicht) siltigem Kies mit viel Sand (Bodengruppe GM), darunter ist ein Geotextil (Vlies) verlegt

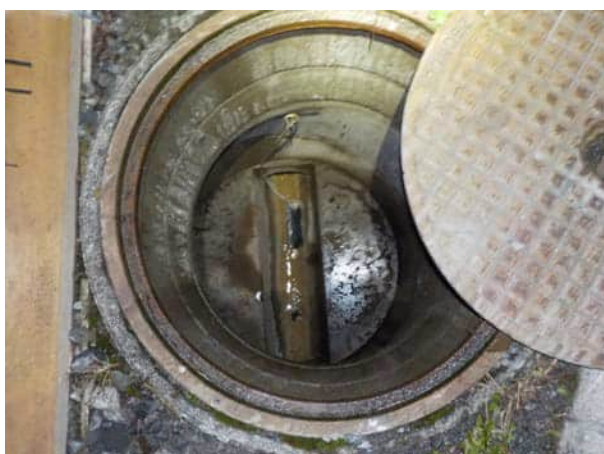
**Bild 17:** Blick in den Entwässerungsschacht bei ca. km 23.727; prinzipiell ausreichende Tiefenlage der Leitungen, Gleisbereich aber vermutlich nicht angeschlossen

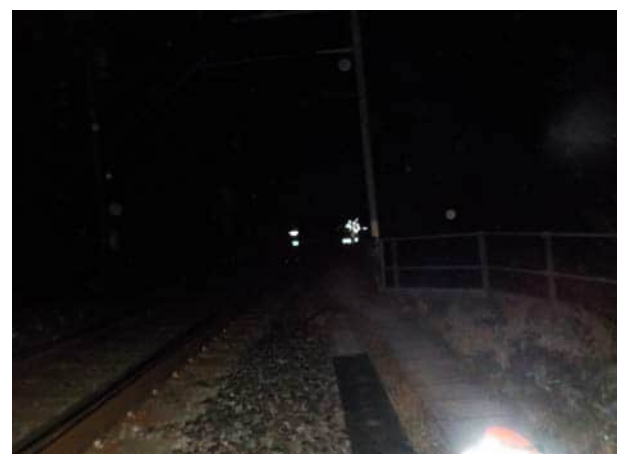
**Bild 18:** W 1, km 23.765: Blick auf den Bereich der geplanten seitlichen Verschiebung

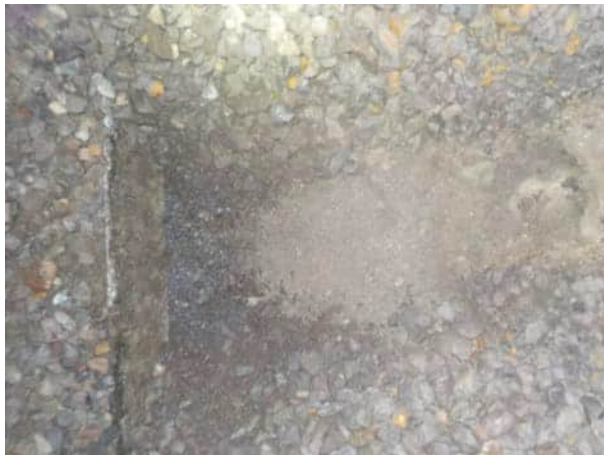
**Bild 19:** W 1, km 23.725 (Bereich seitliche Schiebung): Blick auf den Schlitz im Randbereich zwischen Schwellenkopf und Kabelkanal

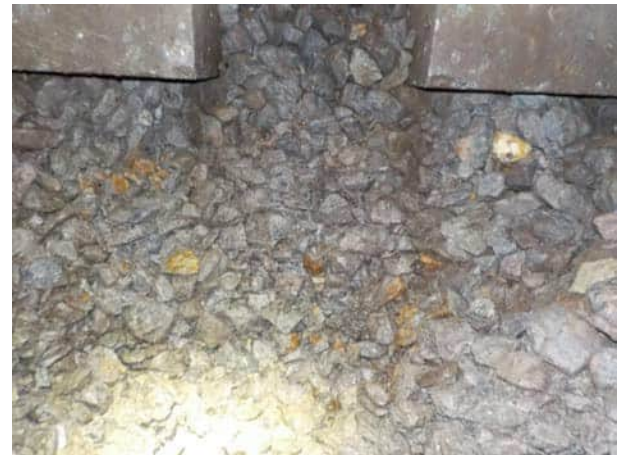
**Bild 20:** W 1, km 23.725 (Bereich seitliche Schiebung): Schotter am Schwellenkopf bis 60 cm unter SwOK gering bis mittelmäßig (S1-S2) verschmutzt, darunter verlehmt (S4)

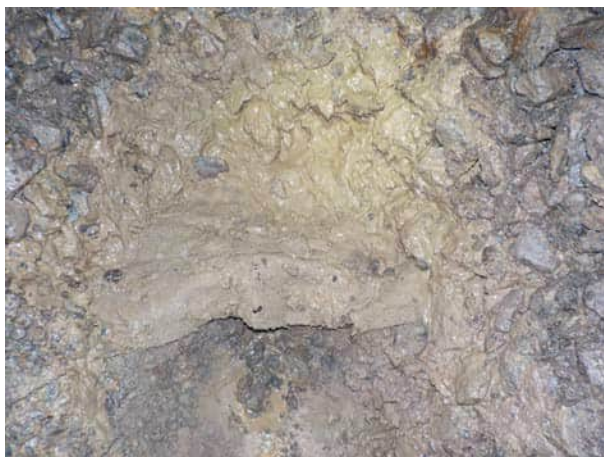
**Bild 21:** W 1, km 23.725 (Bereich seitliche Schiebung): das Vlies unterhalb des Schotterbettes läuft 30 cm neben dem Schwellenkopf aus

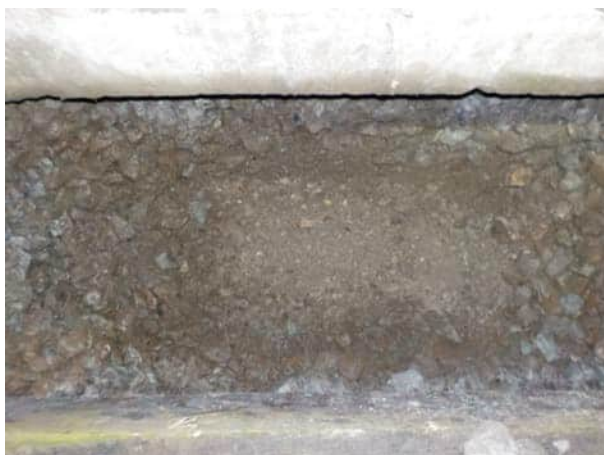
**Bild 23:** Gleis 21-425, km 23.815: Blick auf die Planie

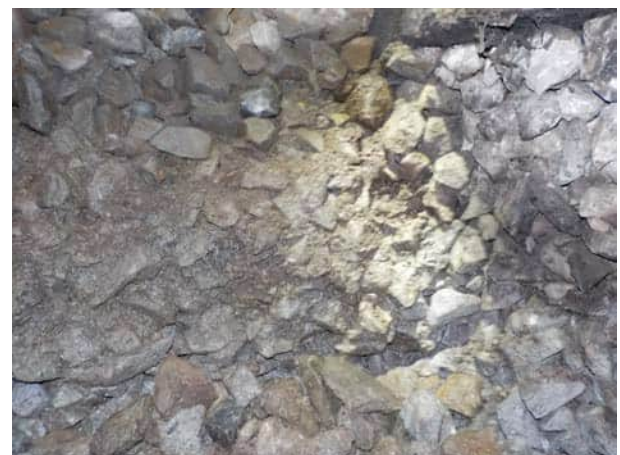
**Bild 24:** Gleis 21-425, km 23.815: Schotter in den Schienenbereichen mittelmäßig (S2) verschmutzt, wirksam stopf- und reinigbar

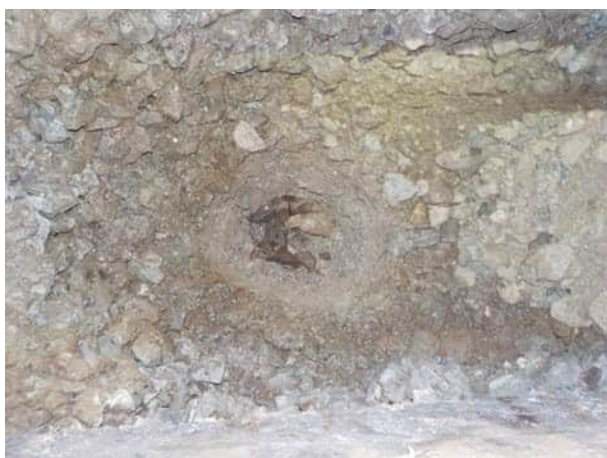
**Bild 25:** Gleis 21-425, km 23.815: Blick in den Aufschluss, der Unterbau besteht aus sauberem Kies mit Sand (Bodengruppe GW)

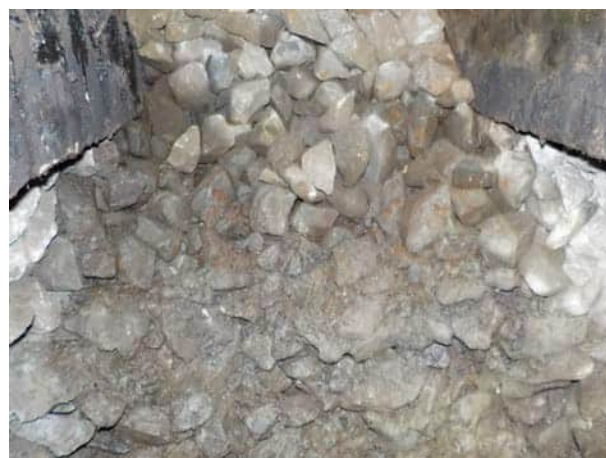
**Bild 26:** Gleis 21-425, km 23.920: Schotter in den Schienenbereichen mittelmäßig verschmutzt (S2), wirksam stopf- und reinigbar

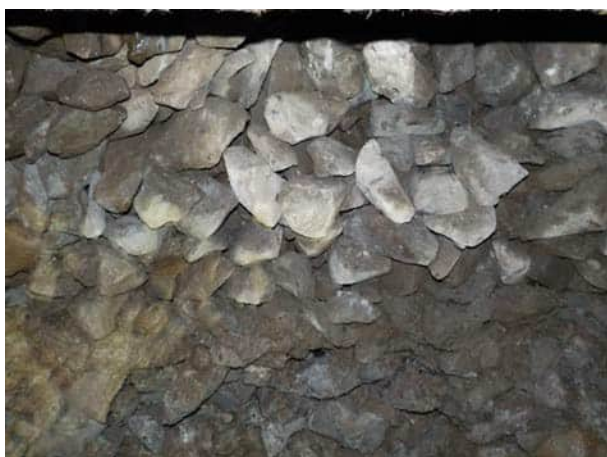
**Bild 27:** Gleis 21-425, km 23.920: Schotter in Gleismitte bis 45 cm unter SwOK allenfalls gering bis mittelmäßig (S1-S2) verschmutzt, gut stopf- und reinigbar

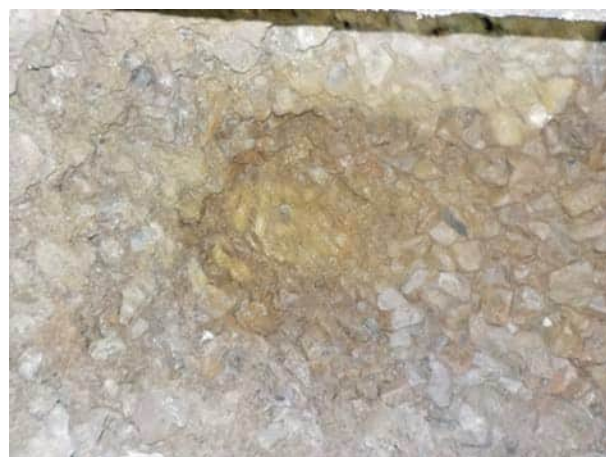
**Bild 28:** Gleis 21-425, km 23.920: Blick in den Aufschluss, das Schotterbett reicht bis in eine Tiefe von 1 m unter SwOK, dann folgt leicht siltyer Kies/Schotter mit Sand (Bodengruppe GP-GM)

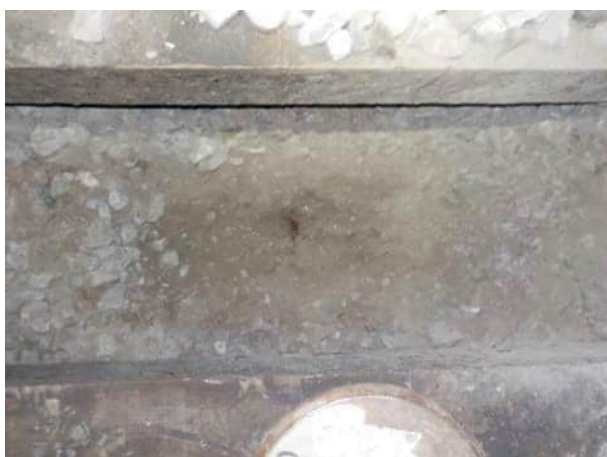
**Bild 29:** Gleis 21-425, km 24.030: Blick auf die Planie

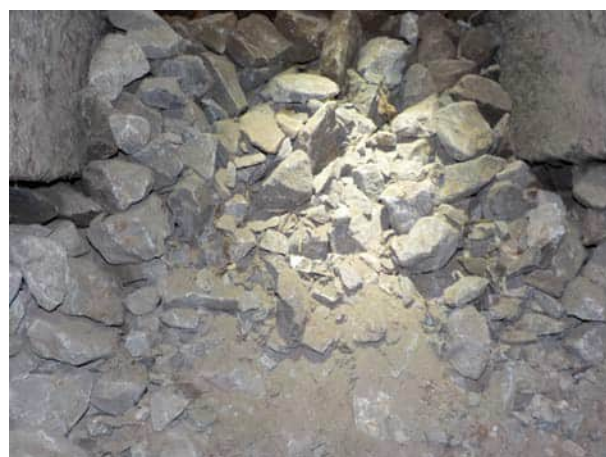
**Bild 30:** Gleis 21-425, km 24.030: Schotter in den Schienenbereichen gering bis mittelmäßig (S1-S2) verschmutzt, gut stopf- und reinigbar

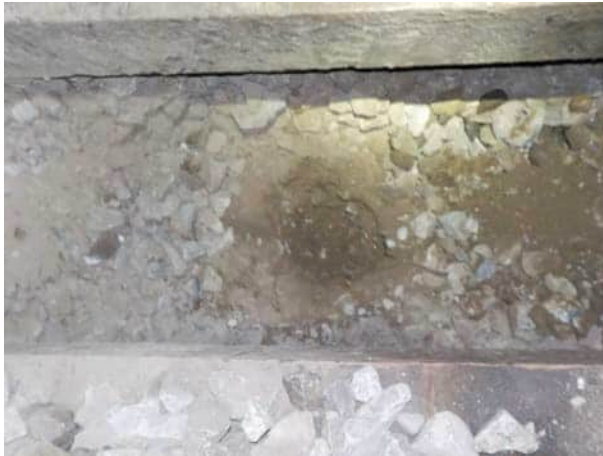
**Bild 31:** Gleis 21-425, km 24.030: Blick in den Aufschluss, der Unterbau besteht aus leicht siltigem Kies/Schotter mit Sand (Bodengruppe GP-GM)

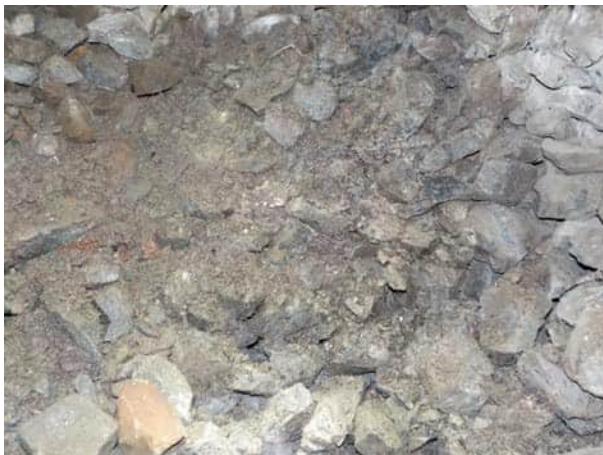
**Bild 33:** W6, km 24.706: Schotter in den Schienenbereichen mittelmäßig (S2) verschmutzt, wirksam stopf- und reinigbar

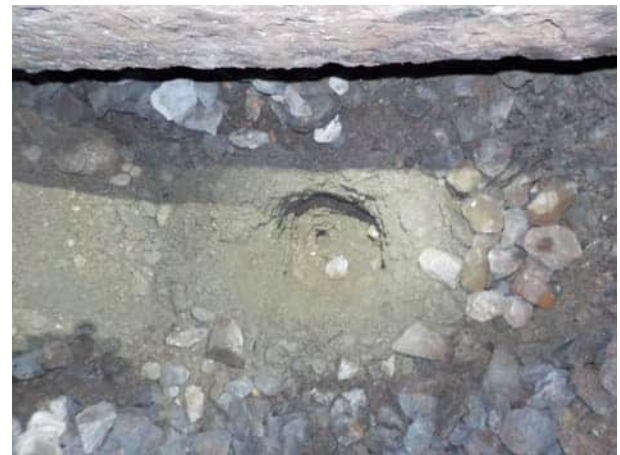
**Bild 34:** W6, km 24.706: Blick in den Aufschluss, der Unterbau besteht aus (leicht) siltigem Kies mit viel Sand (Bodengruppe GM)

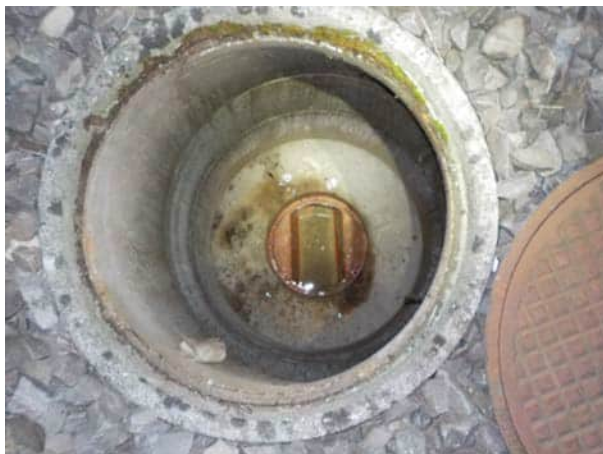
**Bild 35:** Blick in den Entwässerungsschacht bei ca. km 24.744; ausreichende Tiefenlage der Leitungen

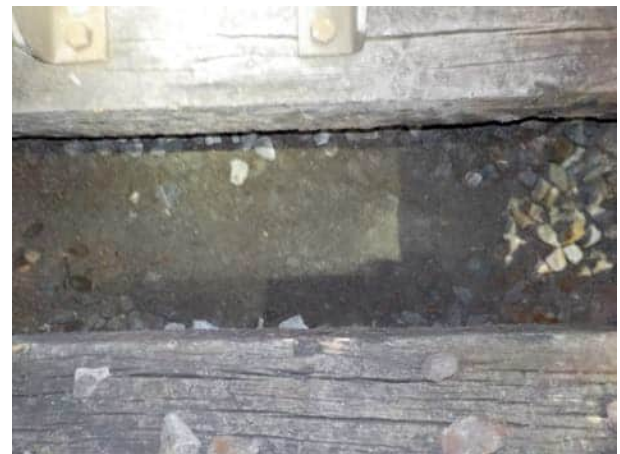
**Bild 36:** W7, km 24.767: Blick auf die Planie

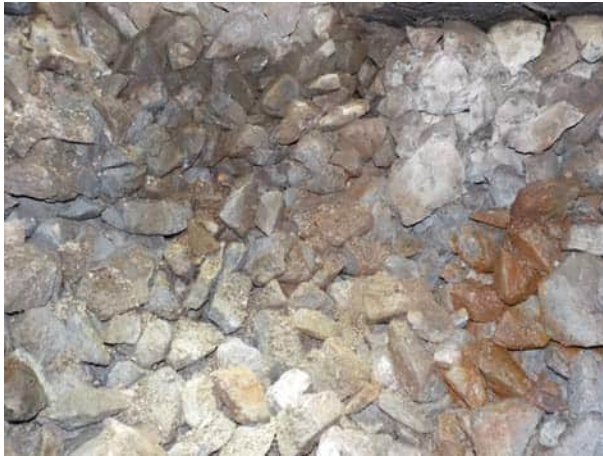
**Bild 37:** W7, km 24.767: Schotter in den Schienenbereichen allenfalls mittelmäßig (S2) verschmutzt, wirksam stopf- und reinigbar

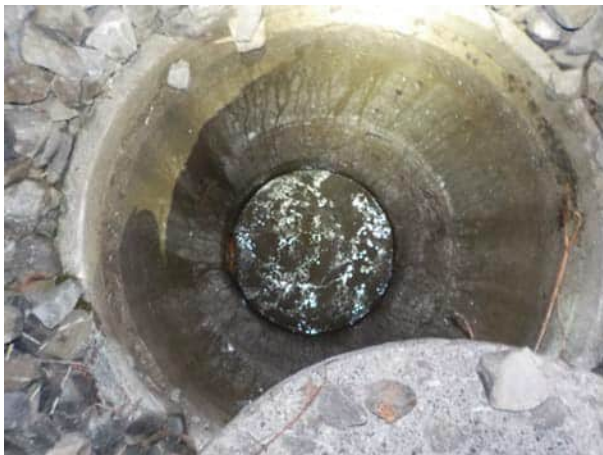
**Bild 39:** Blick in den Entwässerungsschacht bei ca. km 24.810; ausreichende Tiefenlage der Leitungen

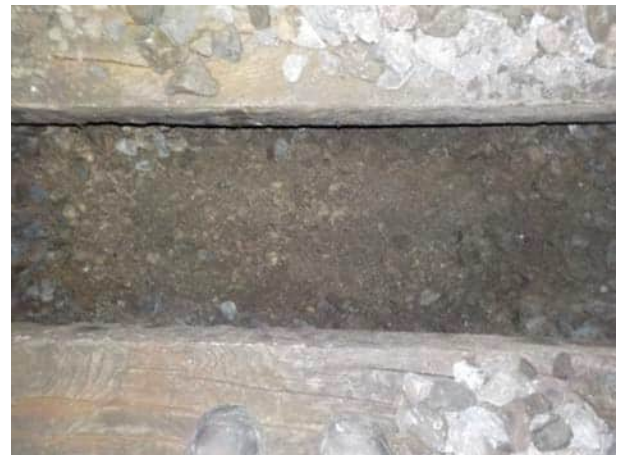
**Bild 40:** W9, km 24.815, Hauptstrang: Blick auf die Planie

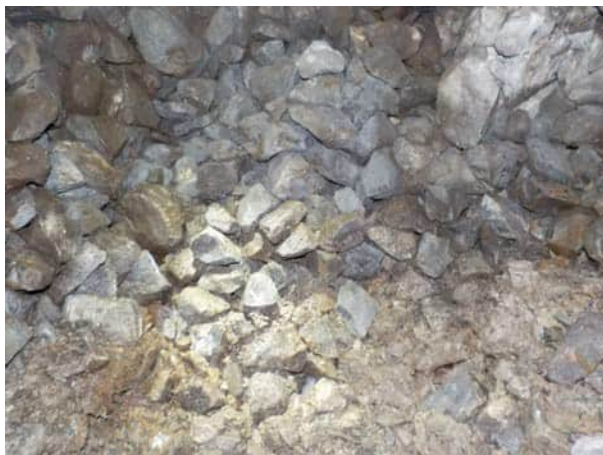
**Bild 41:** W9, km 24.815, Hauptstrang: Schotter in den Schienenbereichen allenfalls mittelmäßig (S2) verschmutzt, wirksam stopf- und reinigbar

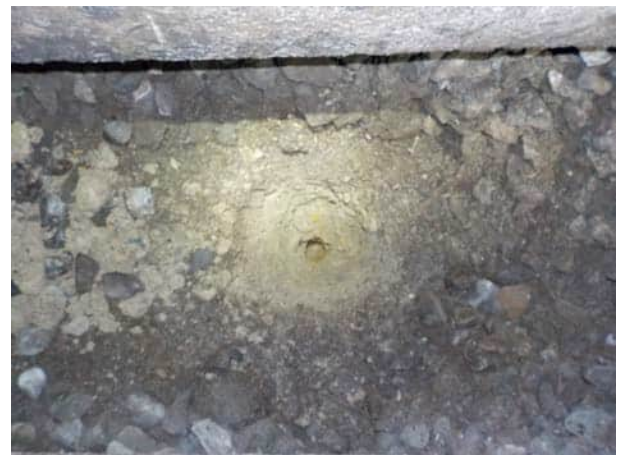
**Bild 42:** W9, km 24.815, Hauptstrang: Blick in den Aufschluss, der Unterbau besteht aus leicht siltigem Kies mit Sand (Bodengruppe GW-GM)

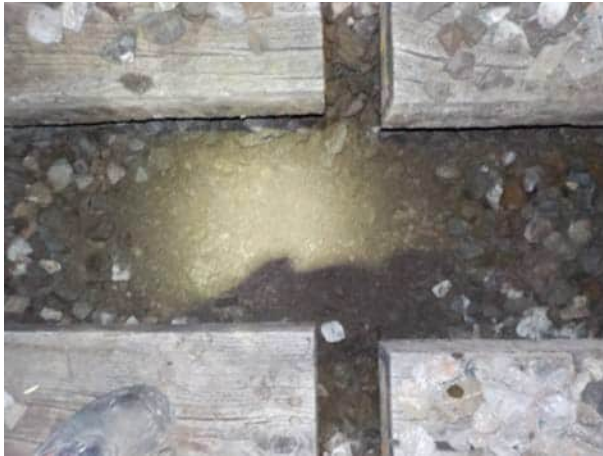
**Bild 43:** W8/9, km 24.815, Ablenkung: Blick auf die Planie

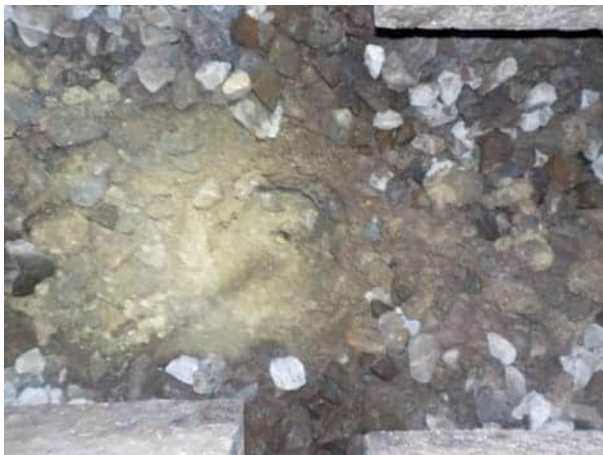
**Bild 45:** W8/9, km 24.815, Ablenkung: Blick in den Aufschluss, der Unterbau besteht aus leicht siltigem Kies mit Sand (Bodengruppe GW-GM)

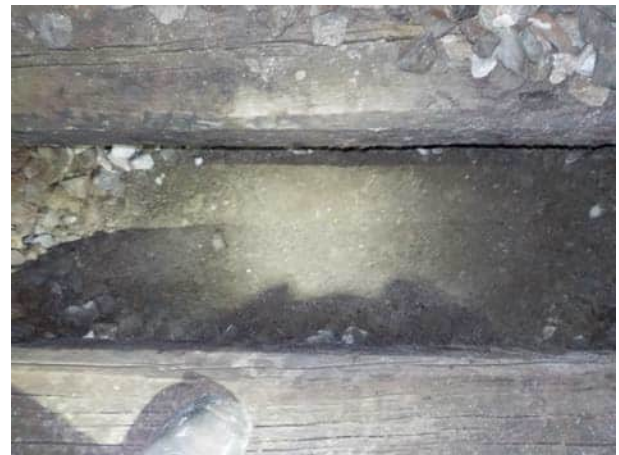
**Bild 46:** Gleis 92, km 24.850: Blick auf die Planie

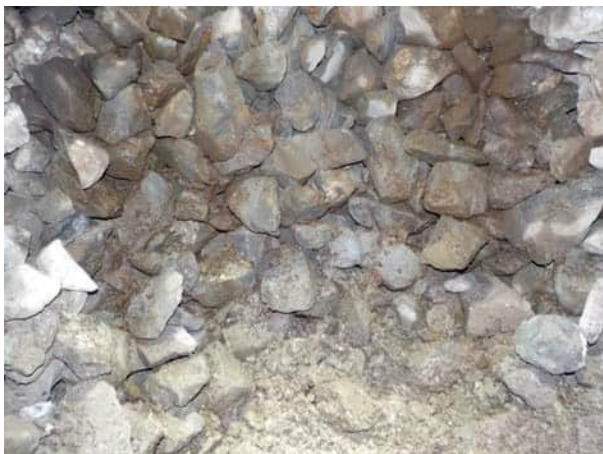
**Bild 47:** Gleis 92, km 24.850: Schotter in den Schienenbereichen allenfalls mittelmäßig (S2) verschmutzt, wirksam stopf- und reinigbar

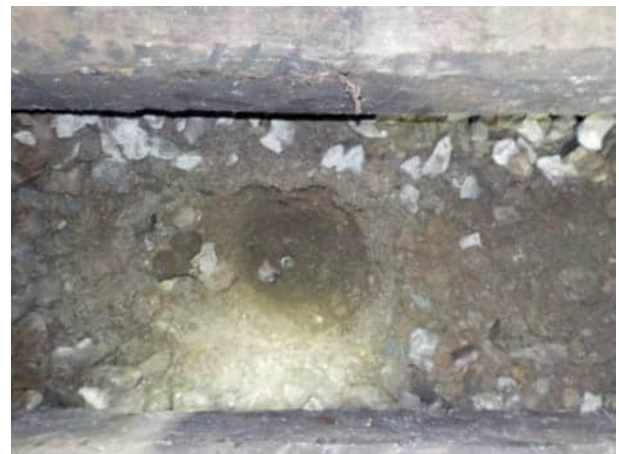
**Bild 48:** Gleis 92, km 24.850: Blick in den Aufschluss, der Unterbau besteht aus leicht siltigem Kies mit Sand und einz. Schotter/Steinen (Bodengruppe GW-GM)

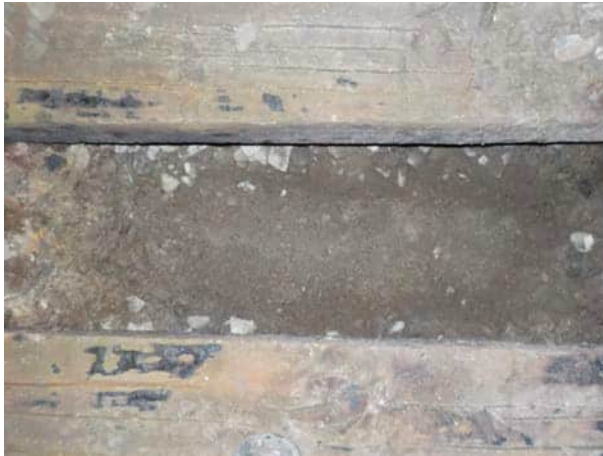
**Bild 49:** Gleis 92, km 24.900: Blick auf die Planie

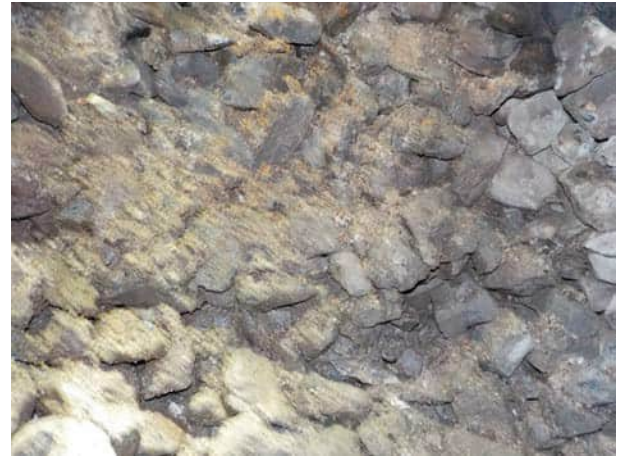
**Bild 50:** Gleis 92, km 24.900: Schotter in den Schienenbereichen  
allenfalls mittelmäßig (S2) verschmutzt, wirksam stopf-  
und reinigbar

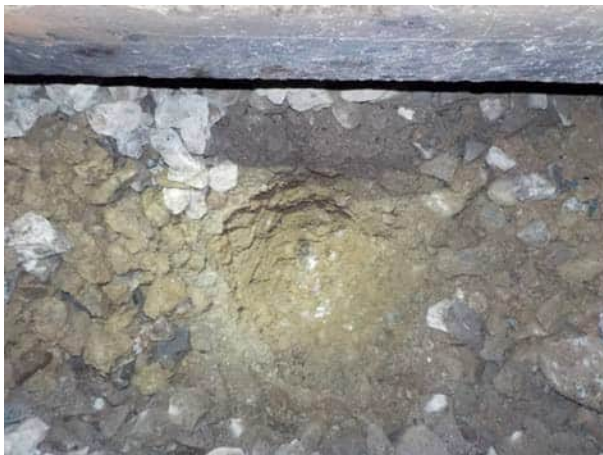
**Bild 51:** Gleis 92, km 24.900: Blick in den Aufschluss, der Unter-  
bau besteht aus leicht siltigem Kies mit Sand und  
Schotter/Steinen (Bodengruppe GP-GM)

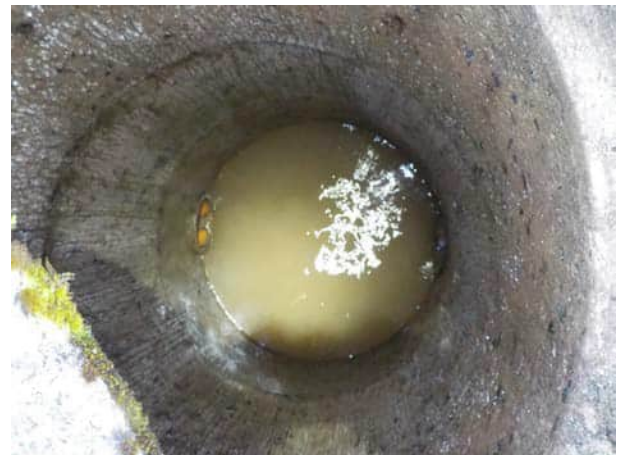
**Bild 52:** Blick in den Entwässerungsschacht bei ca. km 24.910;  
ausreichende Tiefenlage der Leitungen

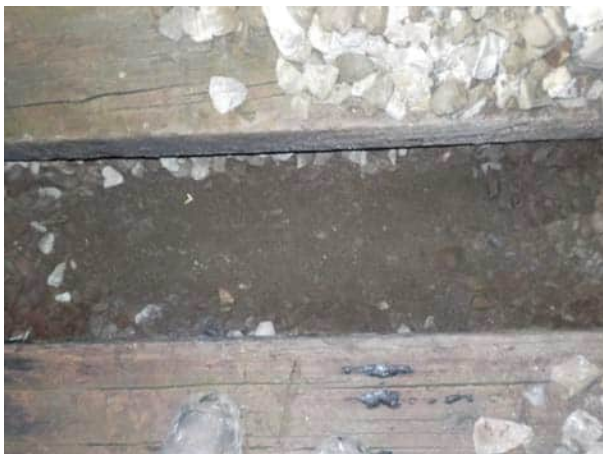
**Bild 53:** Gleis 92, km 24.970: Blick auf die Planie

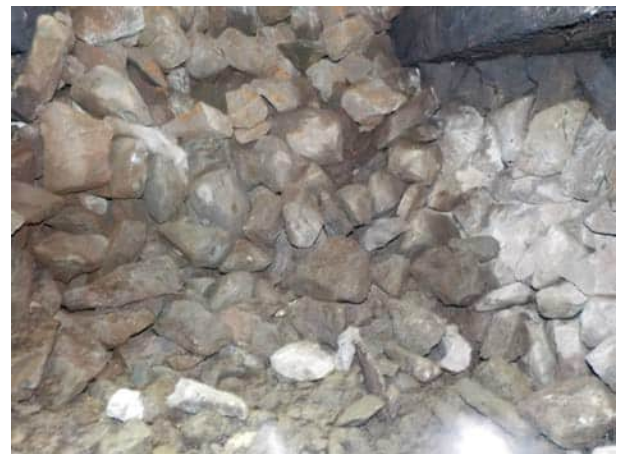
**Bild 54:** Gleis 92, km 24.970: Schotter in den Schienenbereichen  
allenfalls mittelmäßig (S2) verschmutzt, wirksam stopf-  
und reinigbar

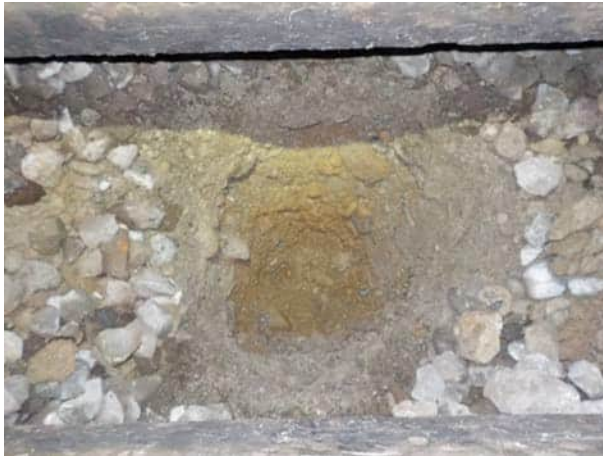
**Bild 55:** Gleis 92, km 24.970: Blick in den Aufschluss, der Unterbau besteht aus leicht siltigem Kies mit Sand und Schotter/Steinen (Bodengruppe GP-GM)

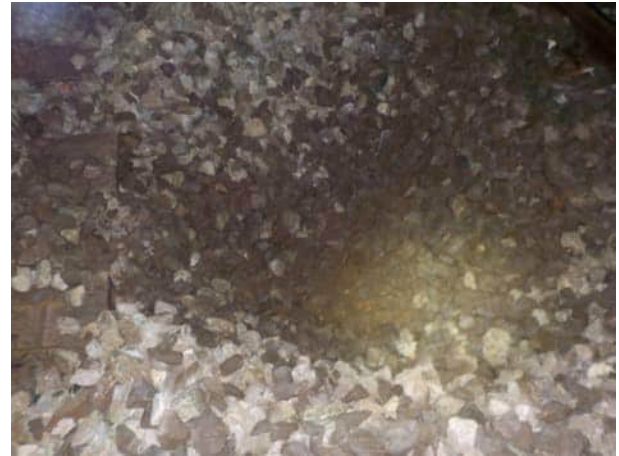
**Bild 56:** Gleis 92, km 24.970: Blick auf den Aufschluss im Bereich der zukünftigen Diagonalen (neue Weiche 8)

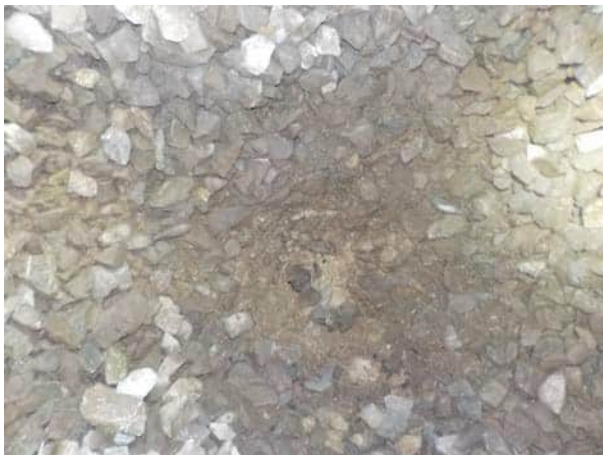
**Bild 57:** Gleis 92, km 24.970: Blick in den Aufschluss im Bereich der zukünftigen Diagonalen (neue Weiche 8); der Unterbau besteht aus leicht siltigem Kies mit Sand und ..Schotter/Steinen (Bodengruppe GP-GM)

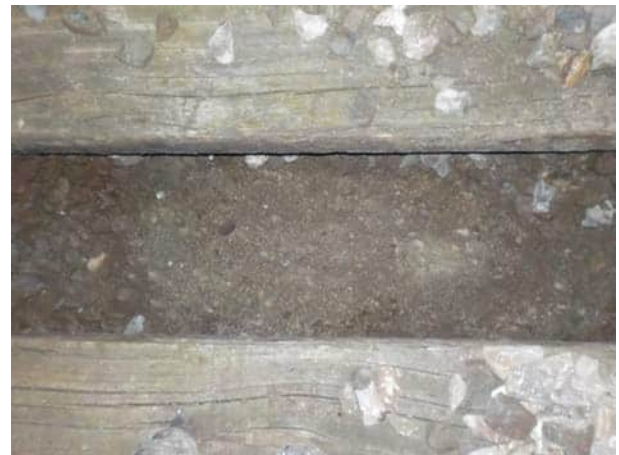
**Bild 58:** Gleis 91, km 24.970: Blick auf die Planie

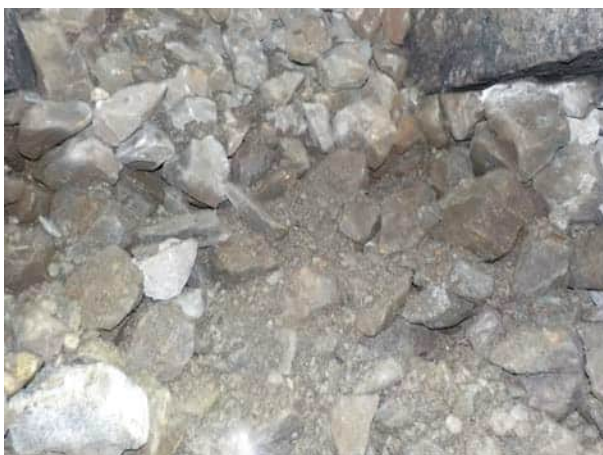
**Bild 59:** Gleis 91, km 24.970: Schotter in den Schienenbereichen allenfalls mittelmäßig (S2) verschmutzt, wirksam stopf- und reinigbar

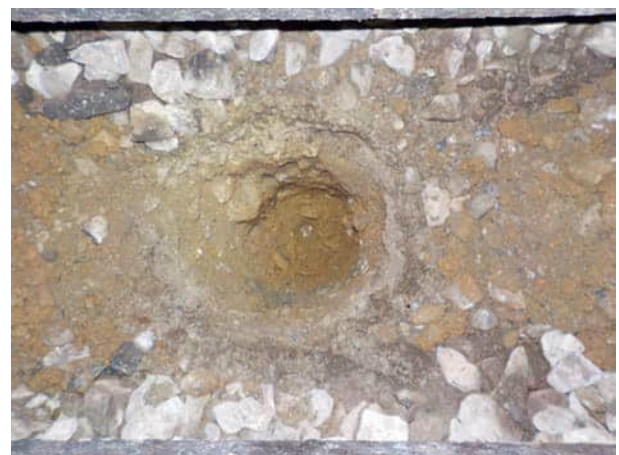
**Bild 60:** Gleis 91, km 24.970: Blick in den Aufschluss, der Unterbau besteht aus leicht siltigem Kies mit Sand (Bodengruppe GW-GM)

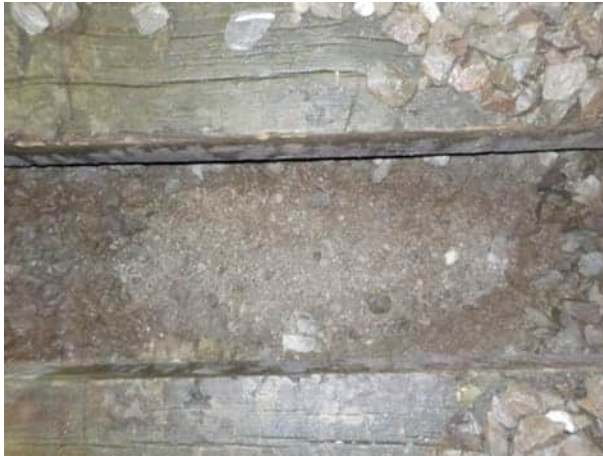
**Bild 61:** Gleis 91, km 25.055: Blick auf die Planie

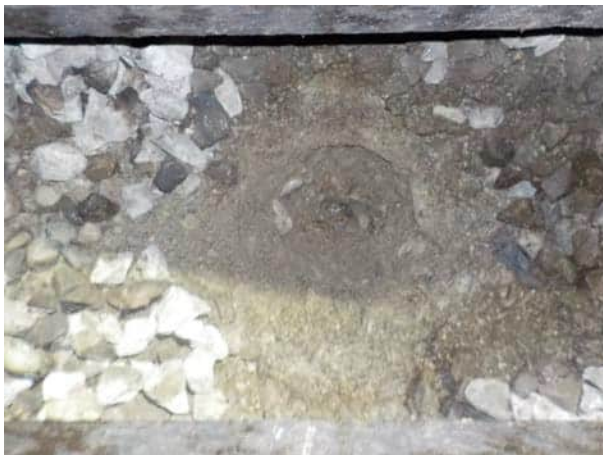
**Bild 63:** Gleis 91, km 25.055: Blick in den Aufschluss, der Unterbau besteht aus leicht siltigem Kies mit Sand und einzelnen Steinen (Bodengruppe GW-GM)

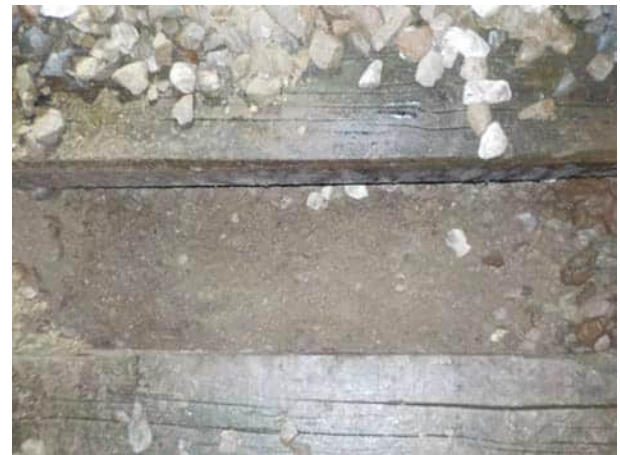
**Bild 64:** Gleis 92, km 25.060: Blick auf die Planie

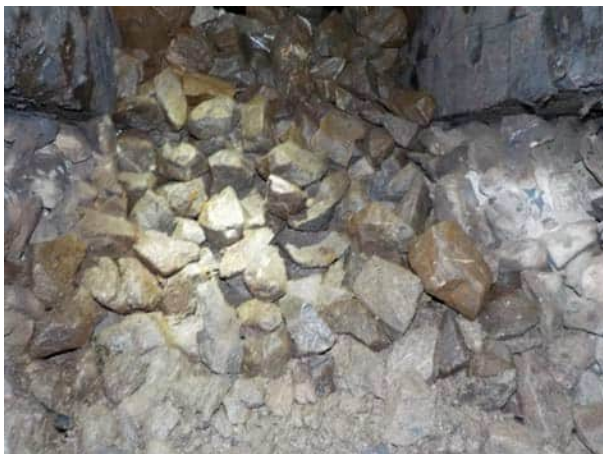
**Bild 65:** Gleis 92, km 25.060: Schotter in den Schienenbereichen allenfalls mittelmäßig (S2) verschmutzt, wirksam stopf- und reinigbar

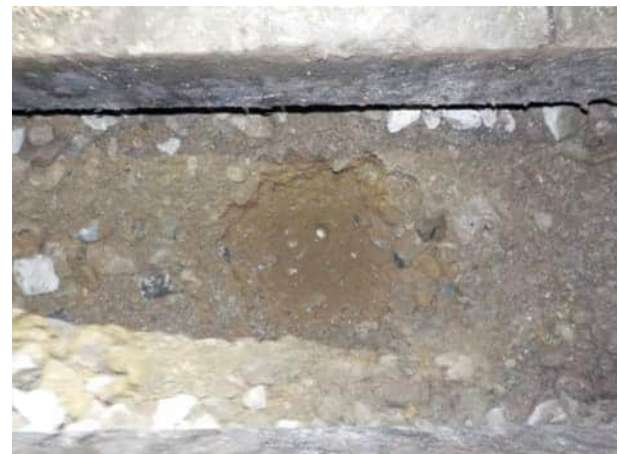
**Bild 66:** Gleis 92, km 25.060: Blick in den Aufschluss, der Unterbau besteht aus leicht siltigem Kies mit Sand und Schotter (Bodengruppe GP-GM)

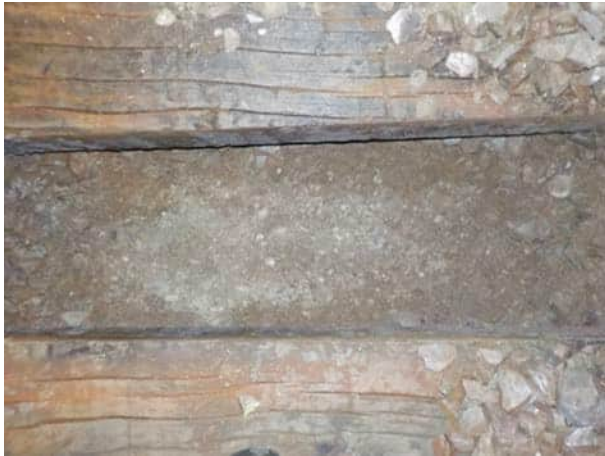
**Bild 67:** Gleis 91, km 25.170: Blick auf die Planie

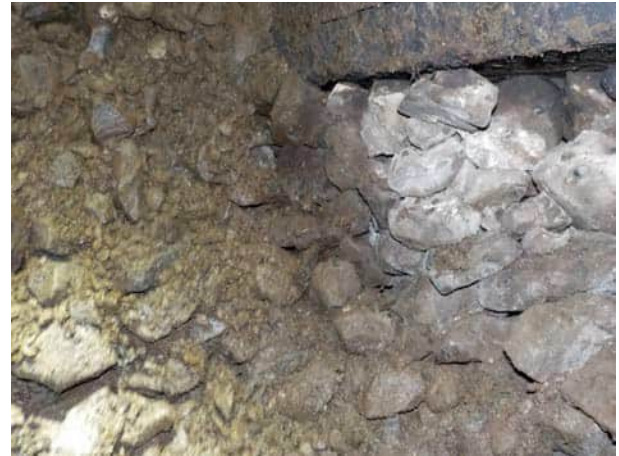
**Bild 68:** Gleis 91, km 25.170: Schotter in den Schienenbereichen mittelmäßig (S2) verschmutzt, wirksam stopf- und reinigbar

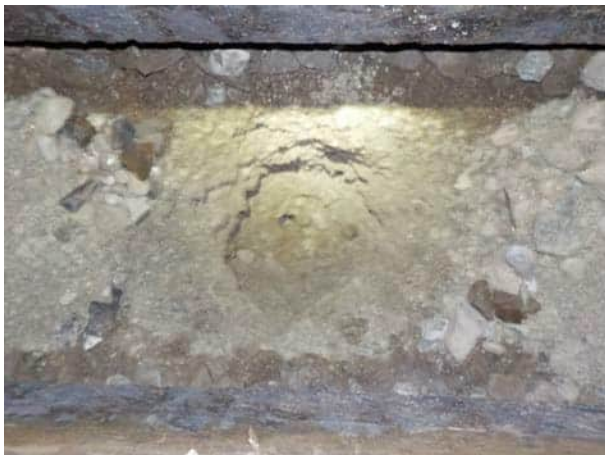
**Bild 69:** Gleis 91, km 25.170: Blick in den Aufschluss, der Unterbau besteht aus leicht siltigem Kies mit Sand und einzelnen Steinen (Bodengruppe GP-GM)

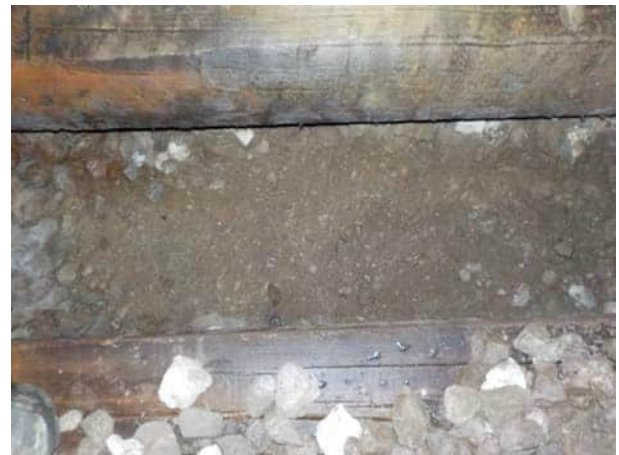
**Bild 70:** Gleis 92, km 25.170: Blick auf die Planie

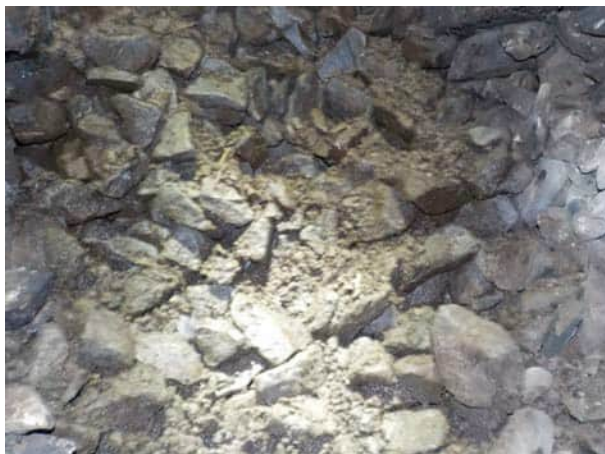
**Bild 71:** Gleis 92, km 25.170: Schotter in den Schienenbereichen allenfalls mittelmäßig (S2) verschmutzt, wirksam stopf- und reinigbar

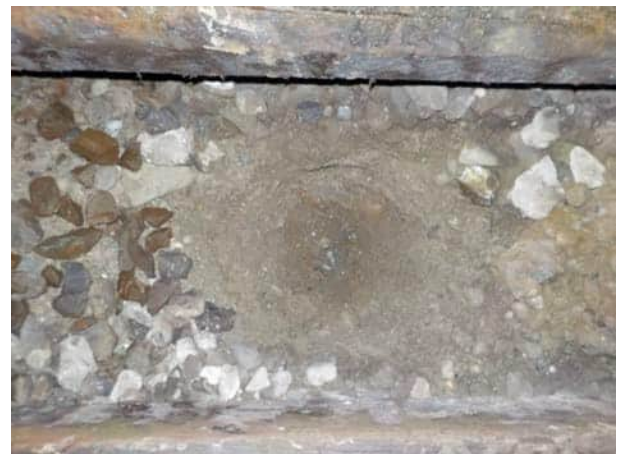
**Bild 72:** Gleis 92, km 25.170: Blick in den Aufschluss, der Unterbau besteht aus sauberem Kies mit Sand und einzelnen Schotter/Steinen (Bodengruppe GW)

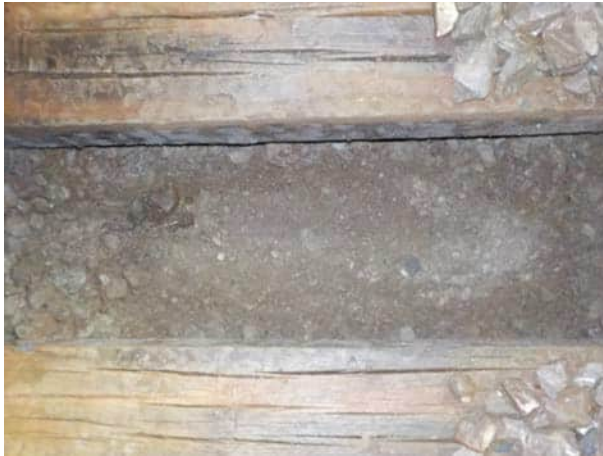
**Bild 73:** Gleis 91, km 25.300: Blick auf die Planie

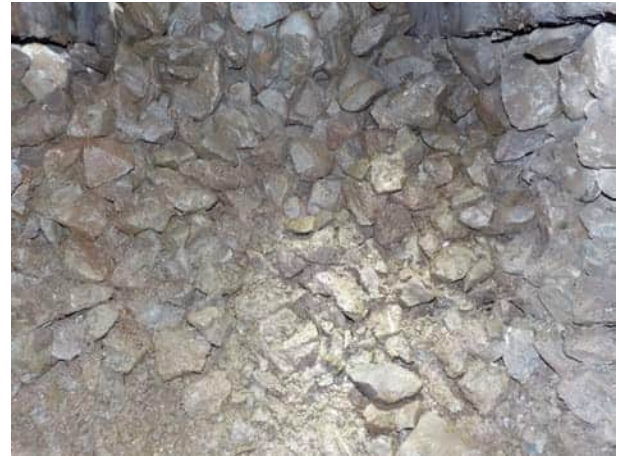
**Bild 74:** Gleis 91, km 25.300: Schotter in den Schienenbereichen mittelmäßig (S2) verschmutzt, wirksam stopf- und reinigbar

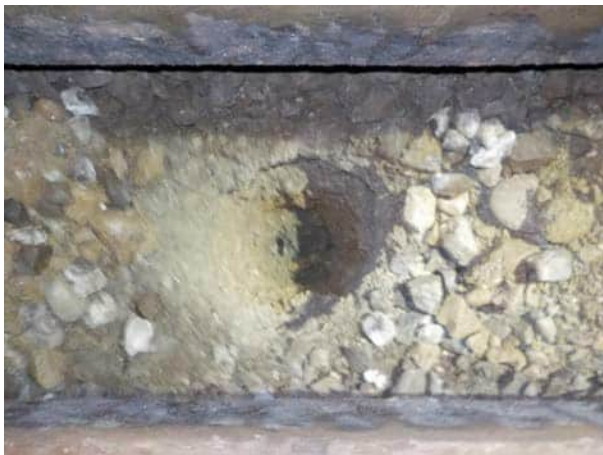
**Bild 75:** Gleis 91, km 25.300: Blick in den Aufschluss, der Unterbau besteht aus sauberem Kies mit Sand und einzelnen Steinen (Bodengruppe GP)

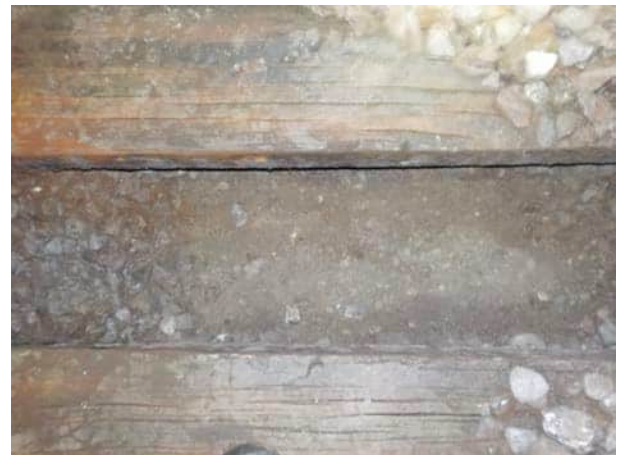
**Bild 76:** Gleis 92, km 25.290: Blick auf die Planie

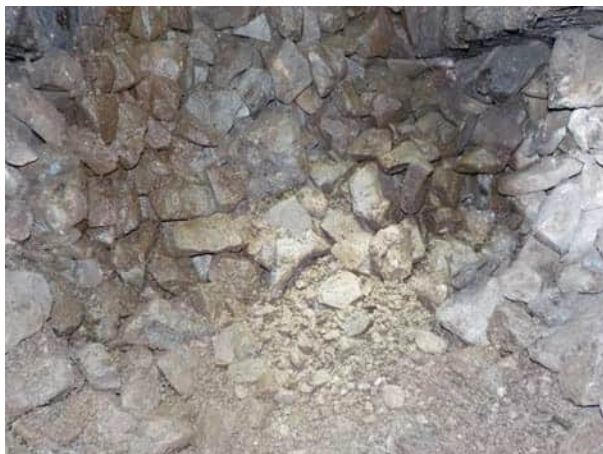
**Bild 77:** Gleis 92, km 25.290: Schotter in den Schienenbereichen allenfalls mittelmäßig (S2) verschmutzt, wirksam stopf- und reinigbar

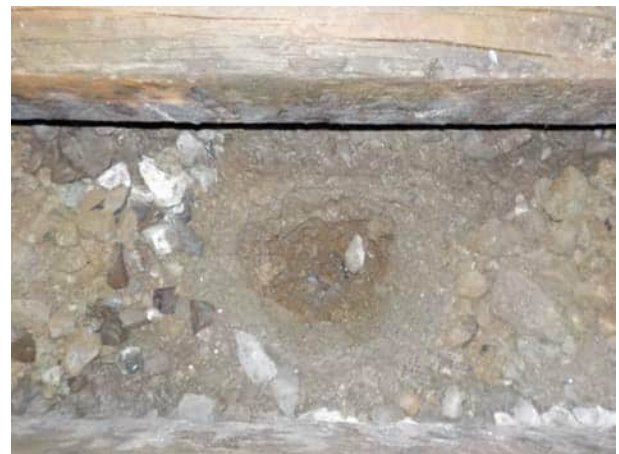
**Bild 78:** Gleis 92, km 25.290: Blick in den Aufschluss, der Unterbau besteht aus leicht siltigem Kies mit Sand und Steinen (Bodengruppe GP-GM)

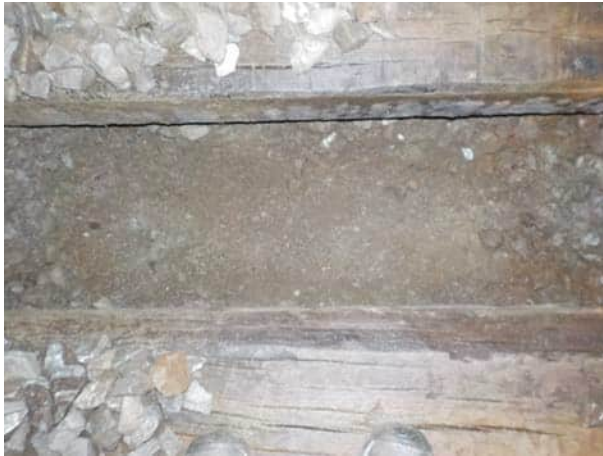
**Bild 79:** Gleis 91, km 25.400: Blick auf die Planie

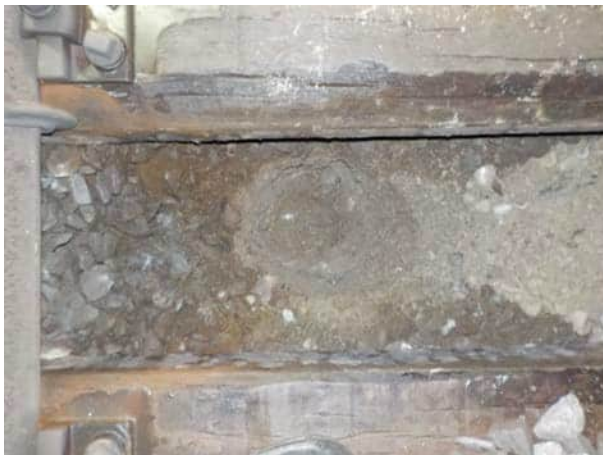
**Bild 81:** Gleis 91, km 25.400: Blick in den Aufschluss, der Unterbau besteht aus leicht siltigem Kies mit Sand und einzelnen Steinen (Bodengruppe GP-GM)

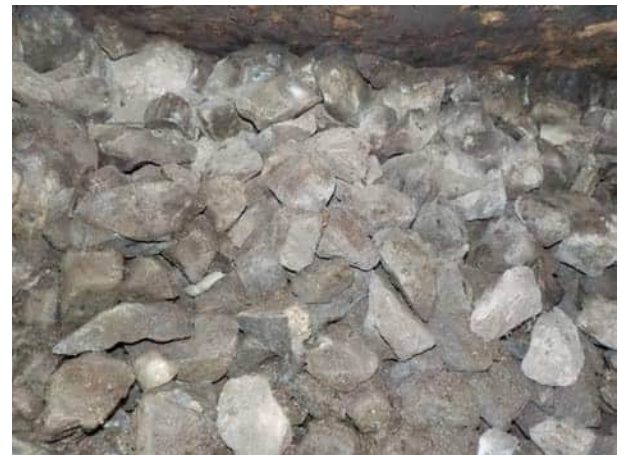
**Bild 82:** Gleis 92, km 25.400: Schotter in Gleismitte allenfalls gering (S1) verschmutzt, gut stopf- und reinigbar
