Linie: 660  
Definition: Litti - Baar  
Km : 24.800 - 26.500

Projekt: **Fahrbahnerneuerung - FbE27 BAAR-LITTI Gleise 300-400**  
**Gleis 300 - 400**

# Technischer Bericht Teil II

Fahrbahnerneuerung 2027  
Gleise 300,400

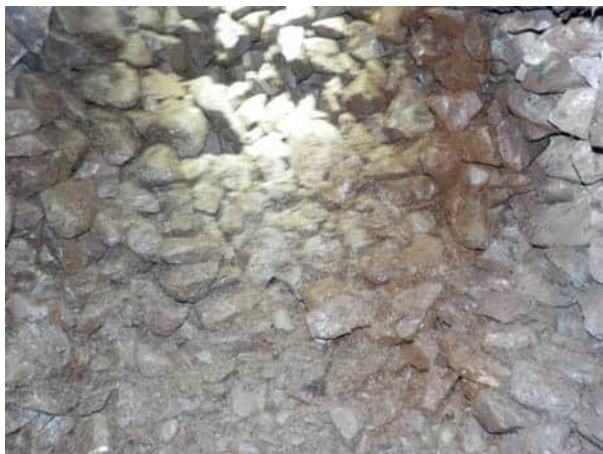
**Bild 83:** Gleis 92, km 25.400: Schotter in den Schienenbereichen allenfalls mittelmäßig (S2) verschmutzt, wirksam stopf- und reinigbar

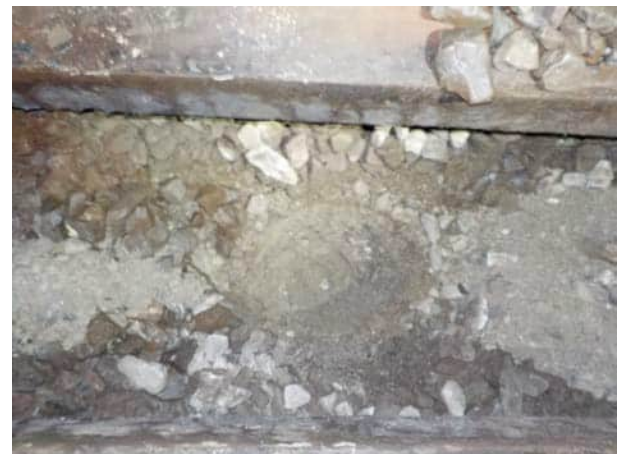
**Bild 84:** Gleis 92, km 25.400: Blick in den Aufschluss, der Unterbau besteht aus leicht siltigem Kies mit Sand und Steinen (Bodengruppe GP-GM)

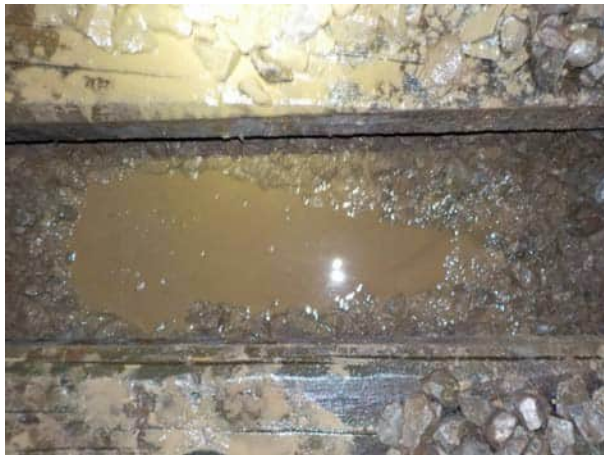
**Bild 85:** Gleis 91, km 25.400: Blick auf die Planie; aufgestautes Meteorwasser

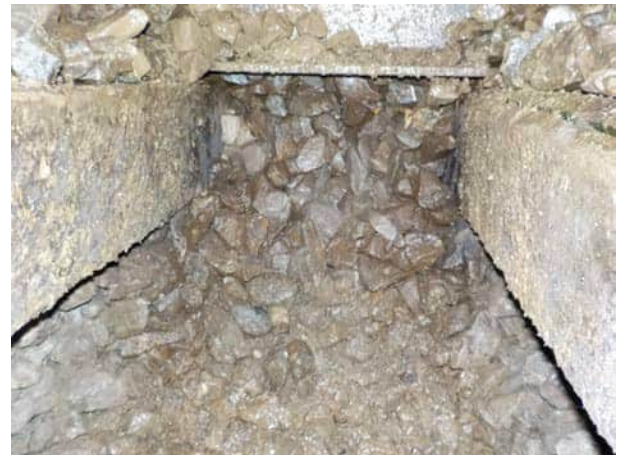
**Bild 86:** Gleis 425, km 25.770: Schotter in den Schienenbereichen mittelmäßig (S2) verschmutzt, wirksam stopf- und reinigbar

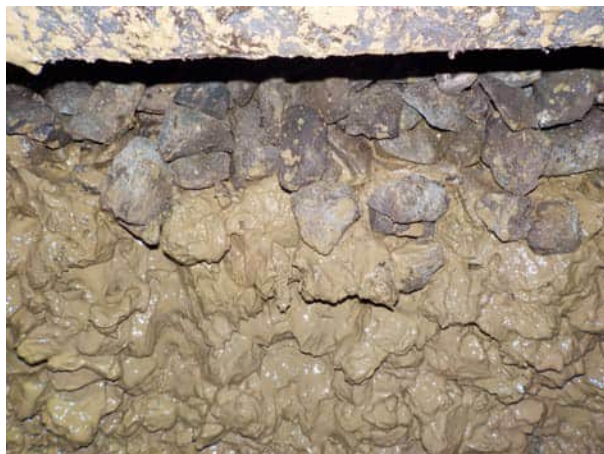
**Bild 89:** Gleis 325, km 25.770: Schotter ab 35 cm unter SwOK verlehmt (S4); weder wirksam stopf- noch reinigbar

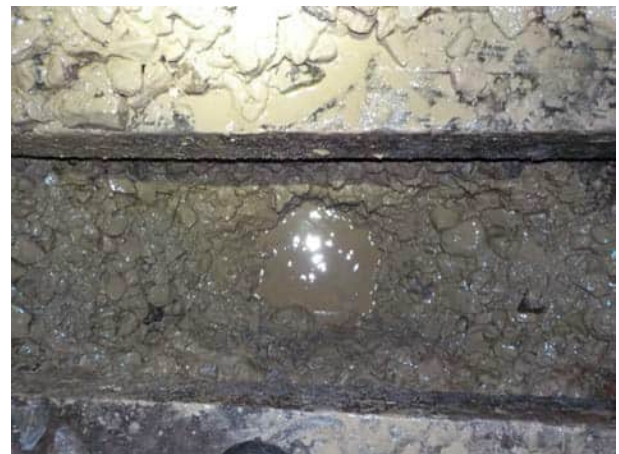
**Bild 90:** Gleis 325, km 25.770: Blick in den Aufschluss, der Unterbau besteht aus Kies mit wenig Sand und einzelnen Steinen (Bodengruppe GW)

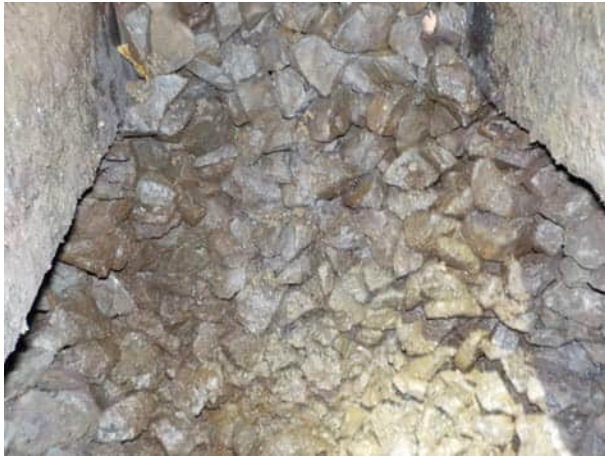
**Bild 91:** Gleis 425, km 25.830: Schotter in den Schienenbereichen allenfalls mittelmäßig (S2) verschmutzt, wirksam stopf- und reinigbar

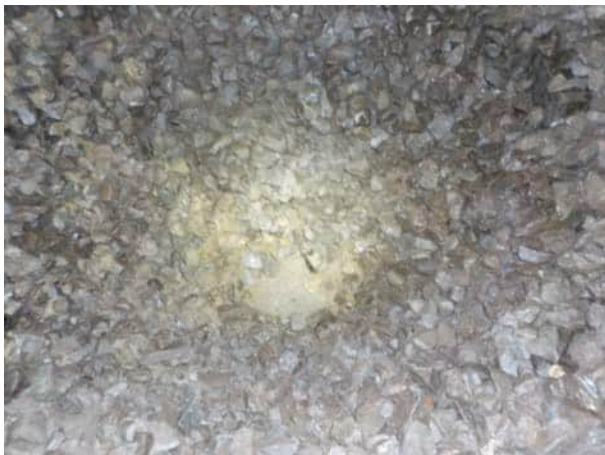
**Bild 93:** Gleis 425, km 25.830: Blick in den Aufschluss im Bereich der zukünftigen Diagonalen; der Unterbau ist lediglich geringmächtig (Schichtdicke 10 cm) und verlehmt

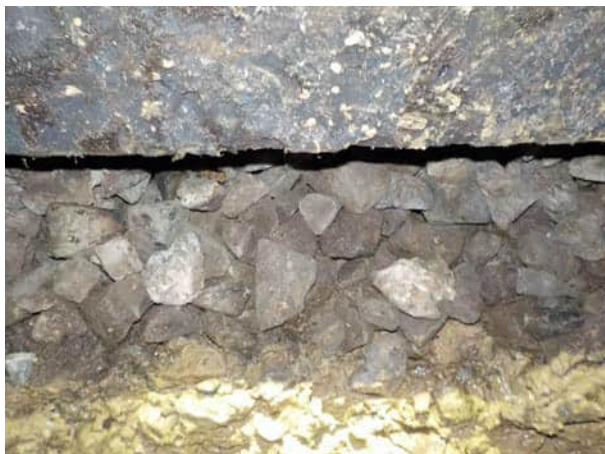
**Bild 95:** Gleis 325, km 25.830: Schotter ab 35 cm unter SwOK verlehmt (S4); weder wirksam stopf- noch reinigbar

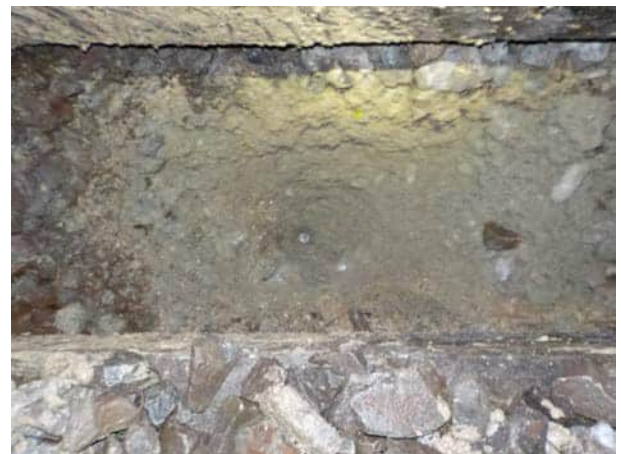
**Bild 96:** Gleis 325, km 25.830: Blick in den Aufschluss, der Unterbau besteht aus siltigem (verlehmt) Kies mit Sand (Bodengruppe GM, Schichtdicke lediglich 13 cm)

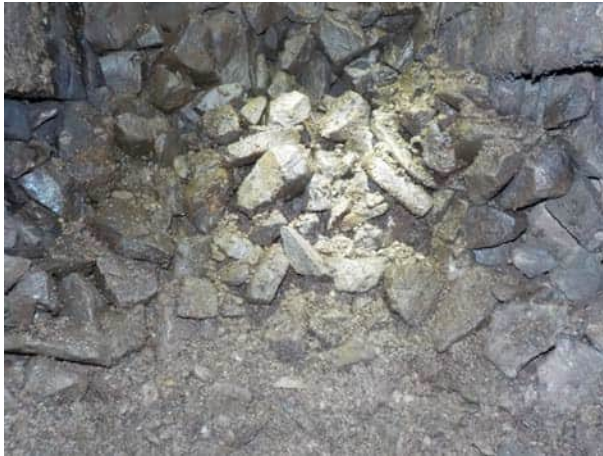
**Bild 97:** Gleis 425 km 25.890: Schotter in den Schienenbereichen gering bis mittelmäßig (S1-S2) verschmutzt, wirksam stopf- und reinigbar

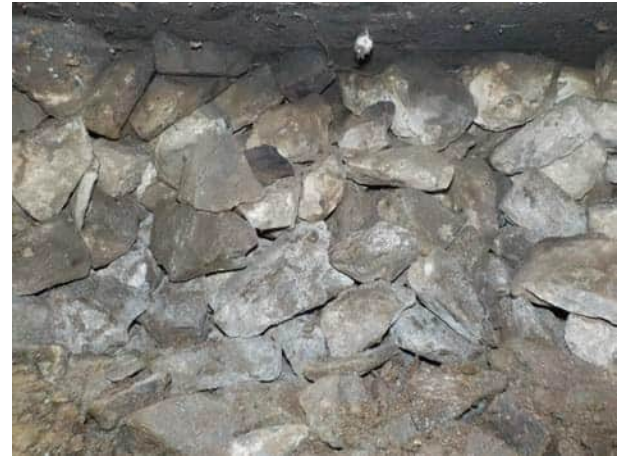
**Bild 98:** Gleis 425 km 25.890: Schotter in Gleismitte bis 35 cm unter SwOK allenfalls gering (S1) verschmutzt, gut stopf- und reinigbar

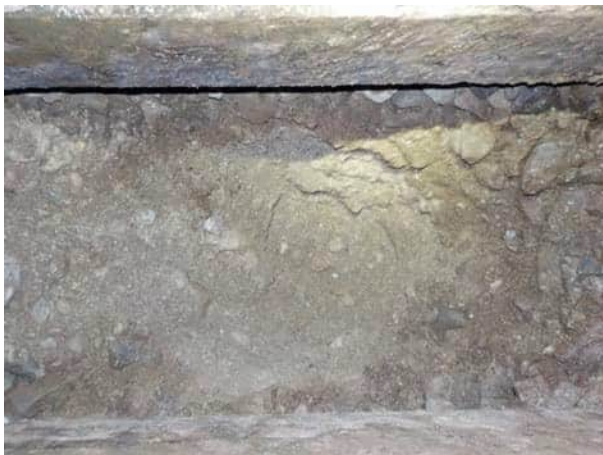
**Bild 99:** Gleis 425, km 25.890: Blick in den Aufschluss, der Unterbau besteht aus leicht siltigem Kies mit (viel) Sand und einzelnen Steinen (Bodengruppe GP-GM)

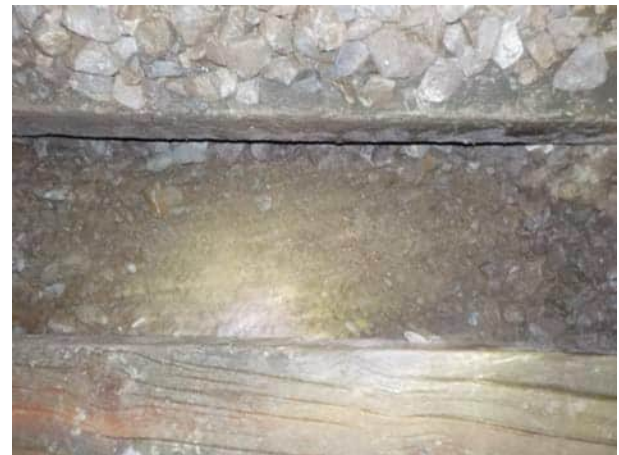
**Bild 100:** Gleis 325, km 25.890: Blick auf die Planie

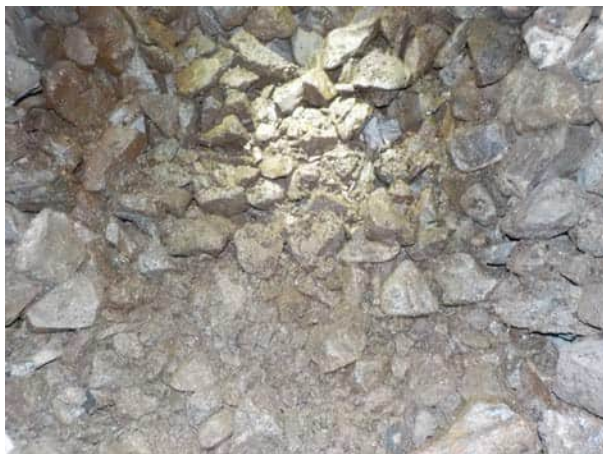
**Bild 101:** Gleis 325, km 25.890: Schotter in den Schienenbereichen allenfalls mittelmäßig (S2) verschmutzt, wirksam stopf- und reinigbar

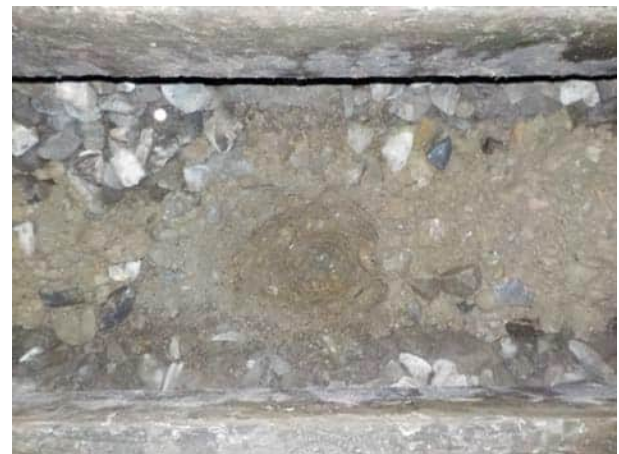
**Bild 102:** Gleis 325, km 25.890: Blick in den Aufschluss, der Unterbau besteht aus leicht siltigem Kies mit Sand und einzelnen Steinen (Bodengruppe GP-GM)

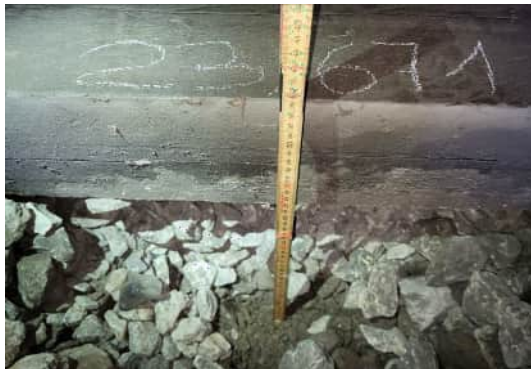
Litti, Gleis 11  
 Km. 23.671  
 Lage, im Tunnel  
 Schwellen, Holz  
 Befestigung, Ke  
 Schotter 38 cm ab Schwellenoberkannte  
 Schotter-Sandgemisch ab 38 cm

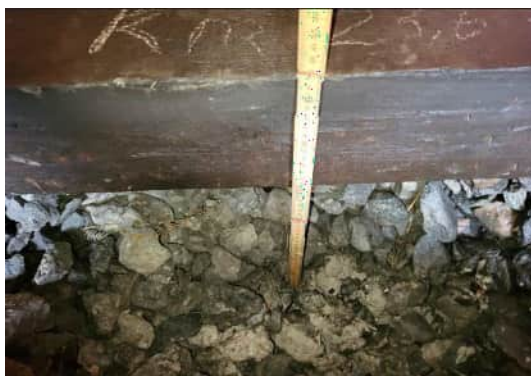
Litti, Gleis 11  
 Km. 23.674  
 Lage, im Tunnel  
 Schwellen, Übergang Holz / Beton, Umbau Weiche 1  
 Befestigung, Ke / Ws  
 Schotter 40 cm ab Schwellenoberkannte  
 Schotter mit Lehm verschmutzt ab 40 cm

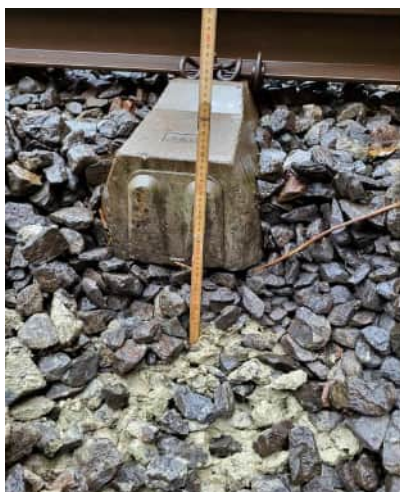
Gleis 11 Links, 33 cm ab SOK Lehm nass.

Gleis 11 Links, Lehm unter Kabelkanal, zwischen Gleis und Sicker-  
 leitung. Ziemlich trocken.

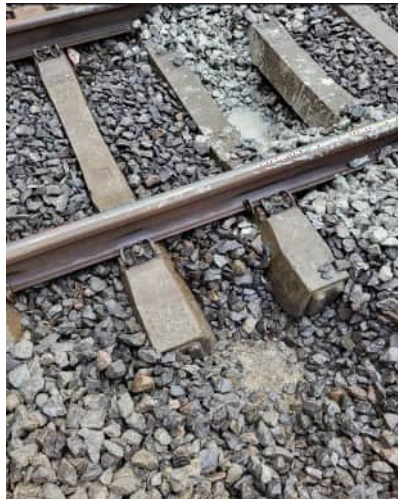
Gleis 11 Mitte

33 cm ab Schwellenoberkannte Lehm

Gleis Rechts

Beton ab Unterkannte Schwelle bis zum Kabelkanal

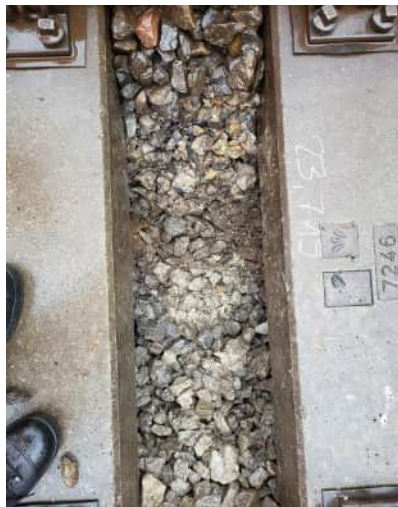
Litti Weiche 1

Km. 23.715

45 cm ab Schwellenoberkannt

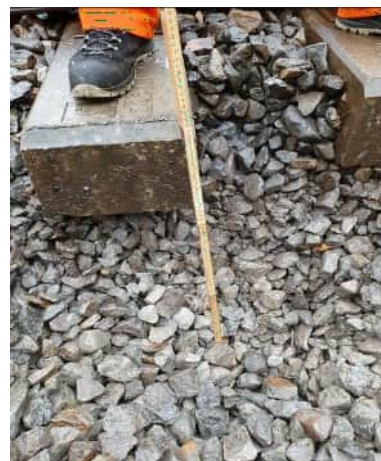
Litti Weiche 1

Km. 23.724

60 cm. Ab Schwellenoberkannte Sauberer Schotter.

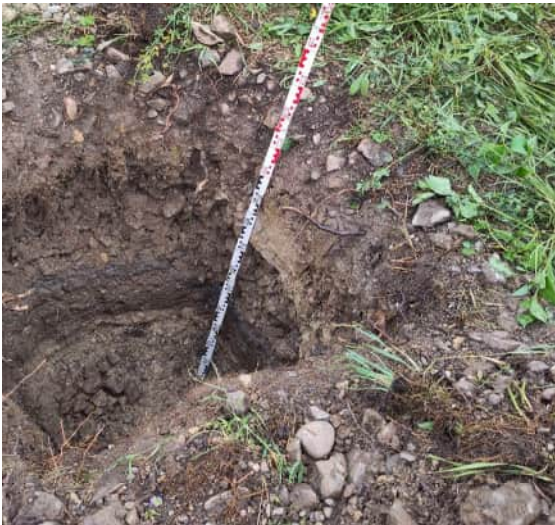
**Prova di infiltrazione :**

| Minuti | P [m] | K [m/s] | Foto trincea |
| 0.00 | 0.680 | - | |
| 1.00 | 0.780 | 4.24 E-04 | |
| 2.00 | 0.840 | 2.91 E-04 | |

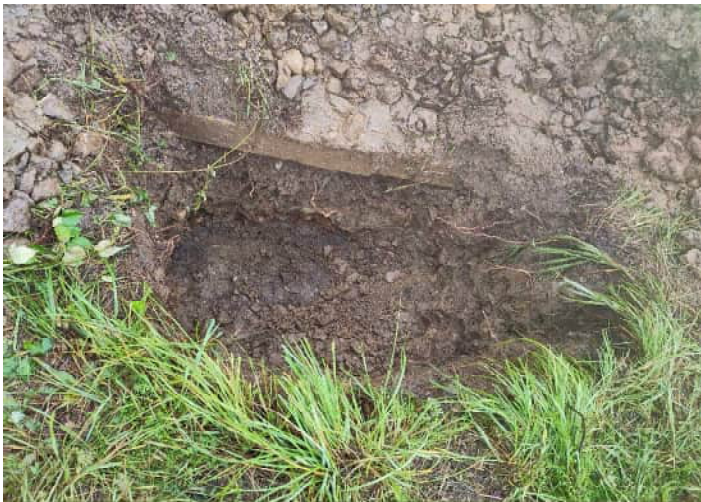
**Prova di infiltrazione :**

| Minuti | P [m] | K [m/s] | Foto trincea |
| 0.00 | 0.520 | - | |
| 1.00 | 0.610 | 3.60 E-04 | |
| 2.00 | 0.680 | 3.16 E-04 | |

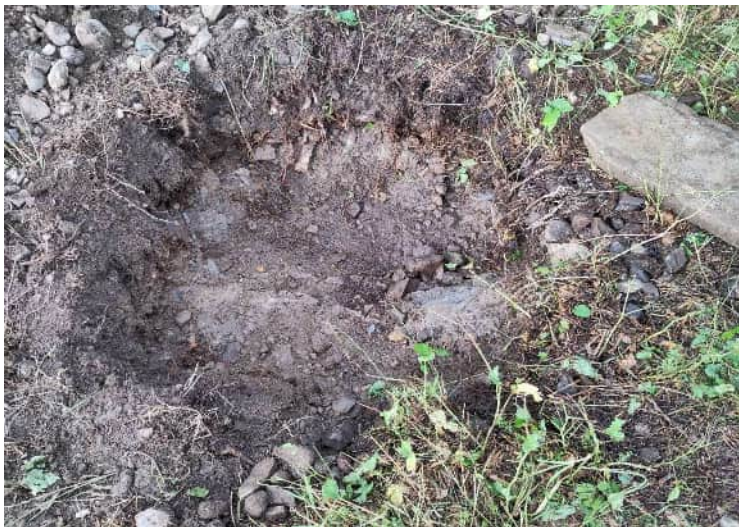
**Prova di infiltrazione :**

| Minuti | P [m] | K [m/s] | Foto trincea |
| 0.00 | 0.100 | - | |
| 1.00 | 0.180 | 6.76 E-04 | |
| 2.00 | 0.220 | 3.81 E-04 | |

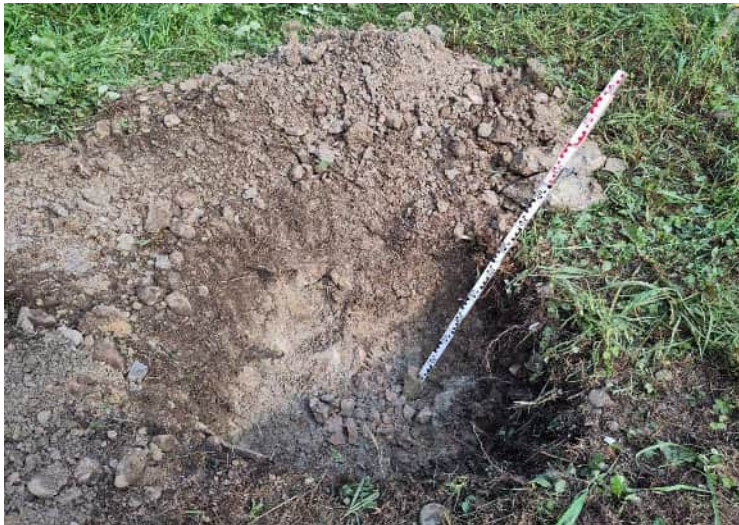
**Prova di infiltrazione :**

| Minuti | P [m] | K [m/s] | Foto trincea |
| 0.00 | 0.100 | - | |
| 1.00 | 0.100 | 0.00 E+00 | |
| 2.00 | 0.100 | 0.00 E+00 | |

Si sottolinea invece che l'infiltrazione delle acque nella posizione della trincea 4 è molto difficoltosa. In questo settore il terreno risulta poco permeabile (permeabilità bassa) per la presenza di grossi blocchi di roccia in matrice fine compatta.

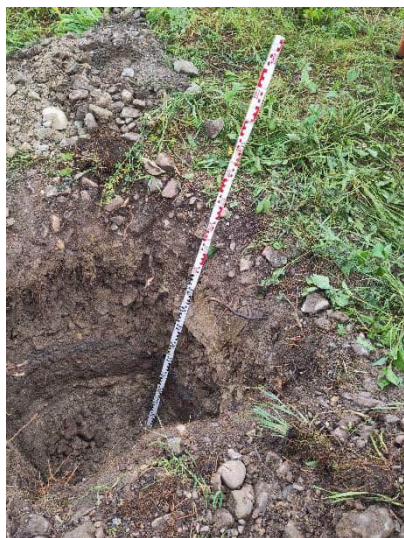
Vista della trincea 1 per la prova di infiltrazione

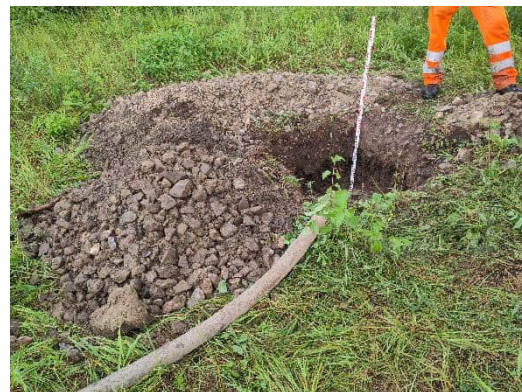
Tipologia di materiale trincea 1: GW-GP

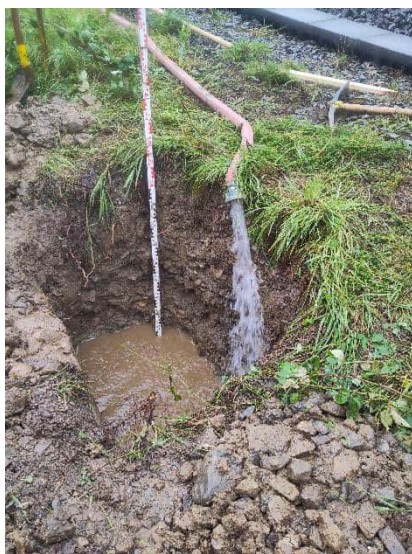
Vista della trincea 2 per la prova di infiltrazione,  
riempimento 0.4 m<sup>3</sup> di acqua

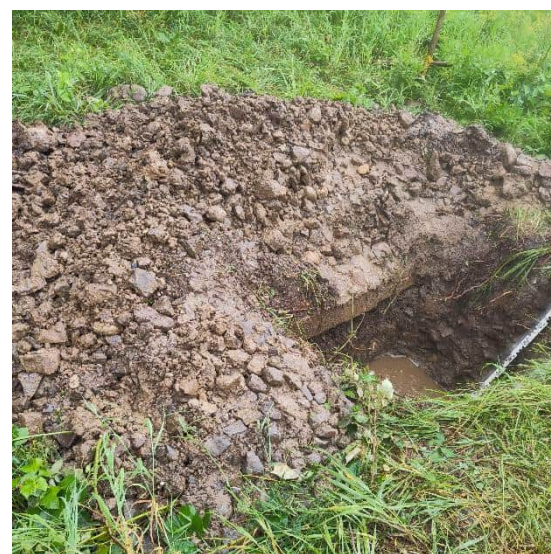
Tipologia di materiale trincea 2: GW-GM

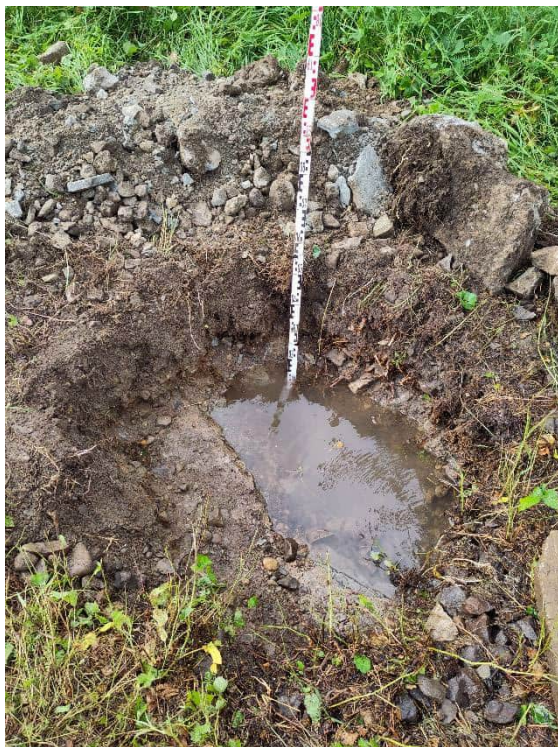
Vista della trincea 3 per la prova di infiltrazione, riempimento 0.3 m<sup>3</sup> di acqua

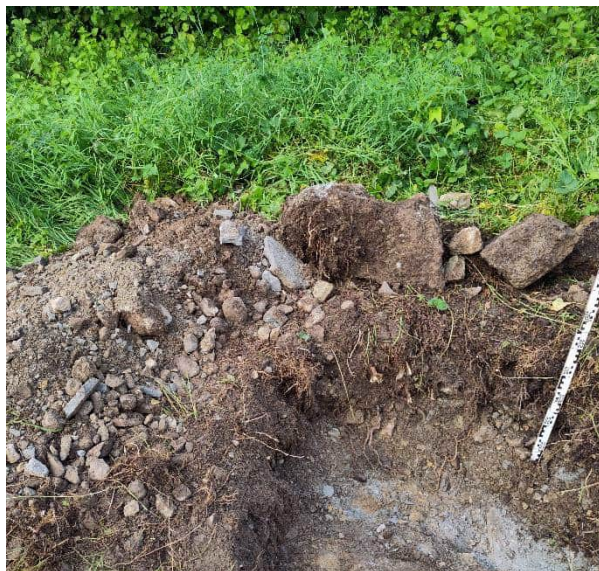
Tipologia di materiale trincea 3: GW-GM con blocchi in roccia

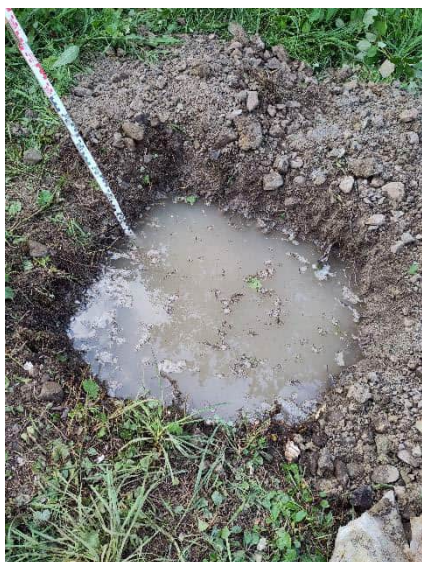
Posizione della trincea 4 per la prova di infiltrazione, riempimento 0.4 m<sup>3</sup> di acqua

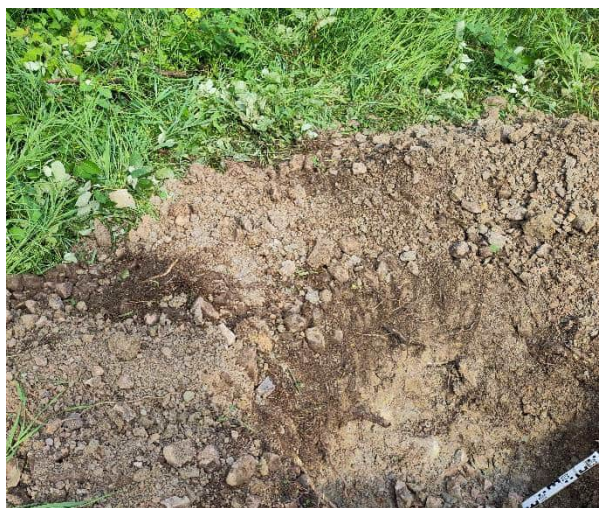
Tipologia di materiale trincea 4: GM con blocchi in roccia

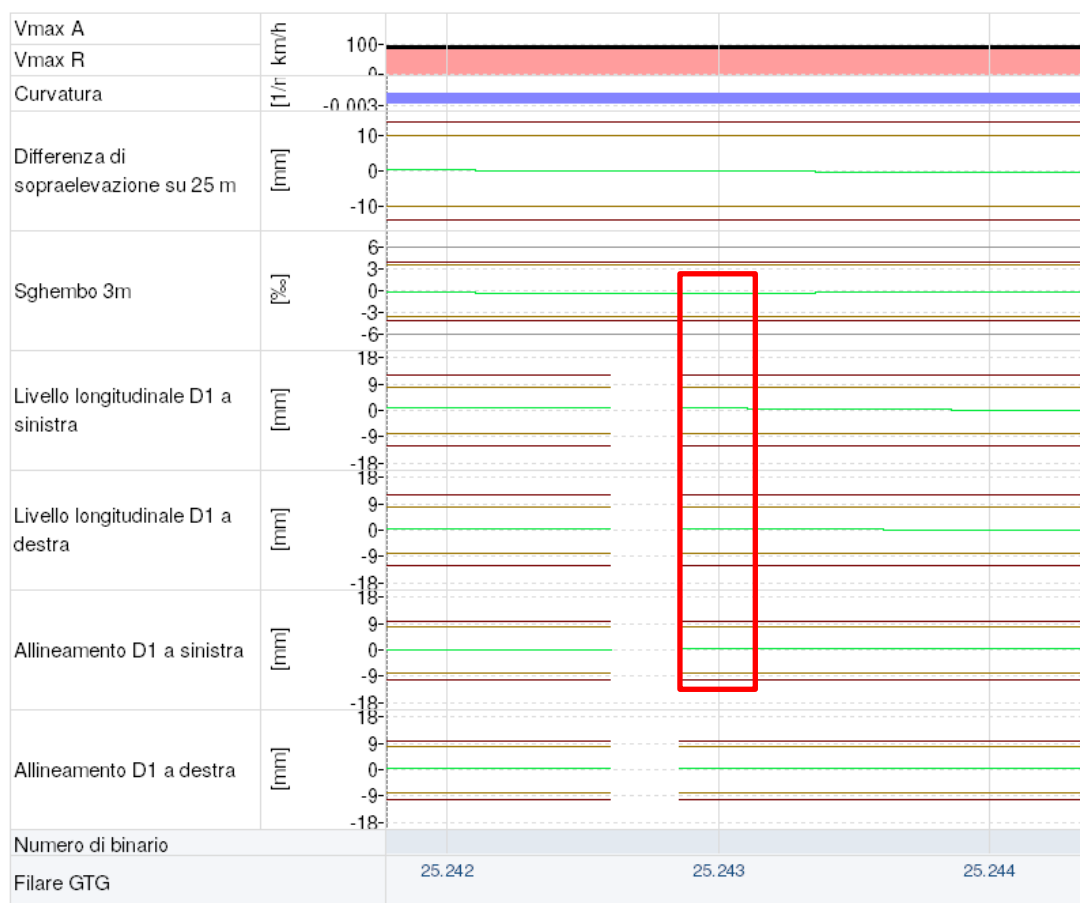
Die Längshöhe D1 links und rechts (rot markierter Bereich) liegen im Bereich der Querung innerhalb des Toleranzbereiches.

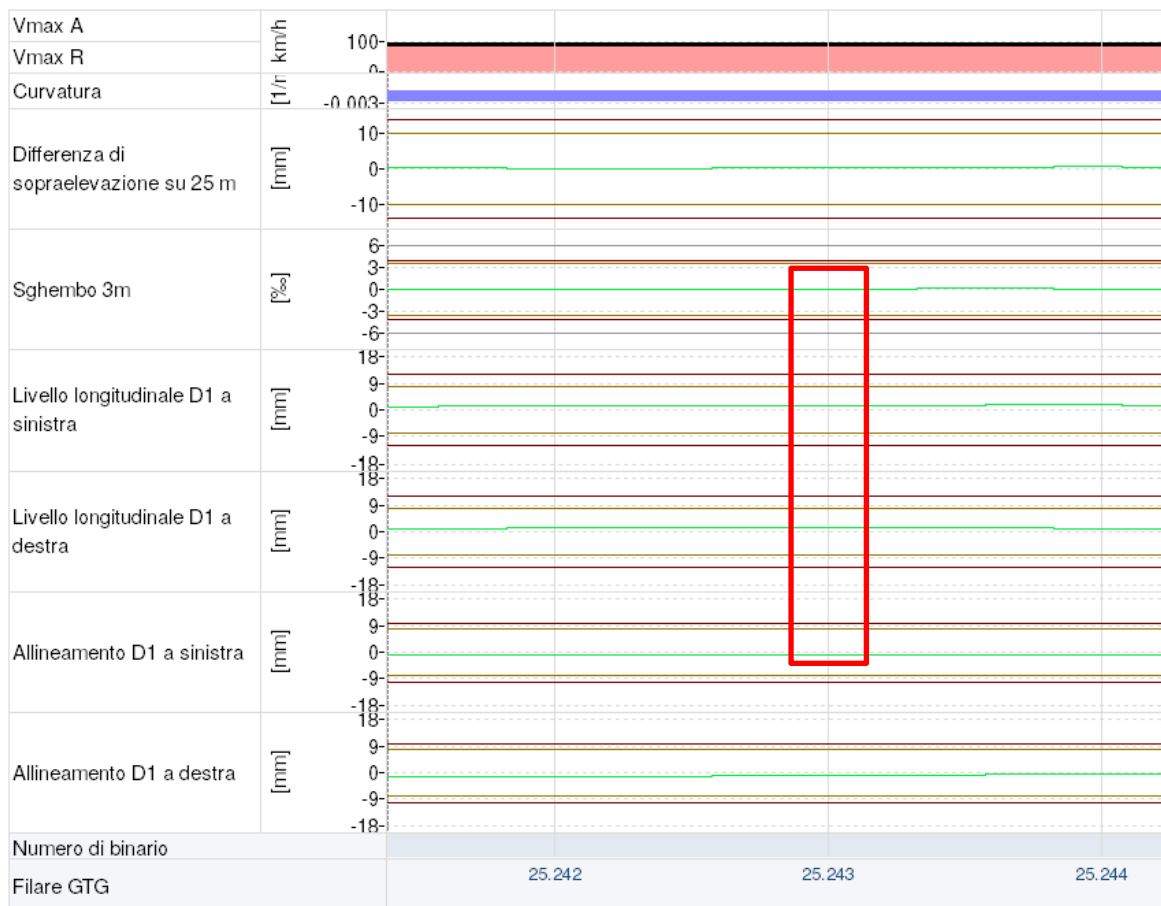
Die Längshöhe D1 links und rechts (rot markierter Bereich) liegen im Bereich der Querung innerhalb des Toleranzbereiches.
