## Beilage 6

Faktenblätter von Deponiestandorten mit Bewertung  
«schlecht»

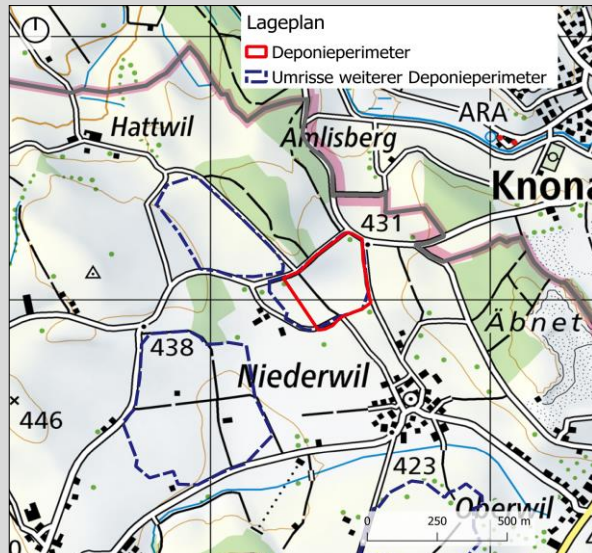
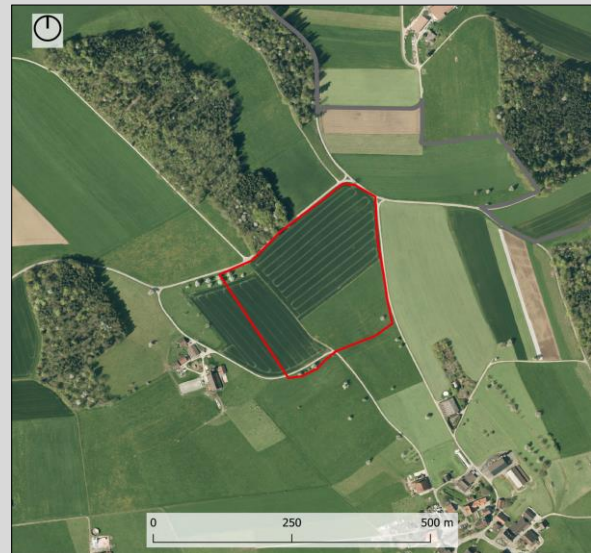
**Lage und Gesamtbeurteilung**

Deponievolumen [m3]: **< 500'000**

Fläche [ha]: **6.5-9.0**

Mittlere Schütthöhe [m]: **7.8**

Maximale Schütthöhe [m]: **10.0**

| | | Karte | Bewertung |
|---|---|---|---|
| <b>Anmerkung:</b> | Der Standort Niederwil ist nach einer detaillierten Betrachtung als "nicht geeignet" eingestuft worden. Das Gebiet ist abgelegen und von Grünflächen umgeben. | | |

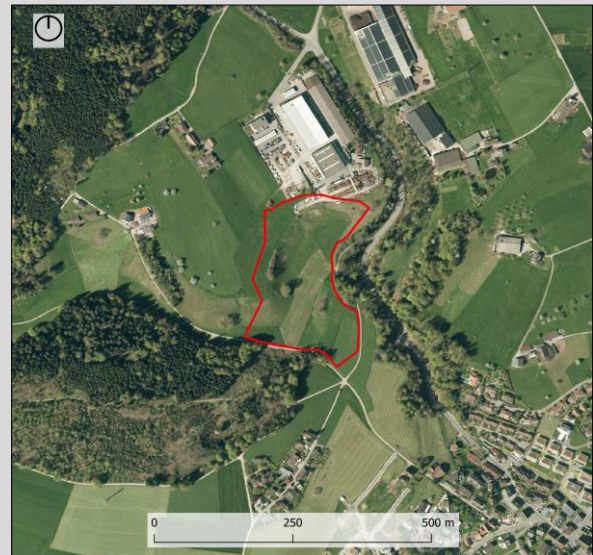
**Lage und Gesamtbeurteilung**

Deponievolumen [m3]: **550'000**

Fläche [ha]: **4.8**

Mittlere Schütthöhe [m]: **11.5**

Maximale Schütthöhe [m]: **30.8**

| | Anmerkung: Überschneidet leicht Ausschlussfläche | Karte | Bewertung |
|---|---|---|---|
| <b>Anmerkung:</b> | Der Standort stand bereits früher einmal zur Diskussion und wurde von der Gemeinde abgelehnt. Nach einer detaillierten Betrachtung ist der Standort Seebachtel als "nicht geeignet" eingestuft worden. | | |

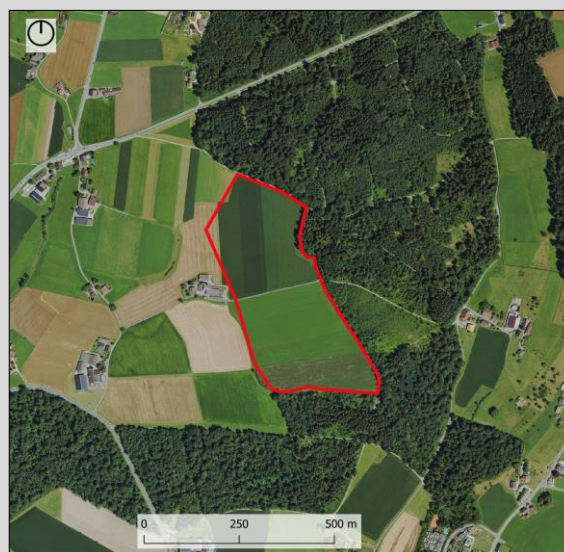
### Lage und Gesamtbeurteilung

Deponievolumen [m3]: **700'000**  
 (geschätzt)  
 Fläche [ha]: **14.2**

Mittlere Schütthöhe [m]: **4.9**  
 (entspricht Nutzungseffizienz in [m3/m2])  
 Maximale Schütthöhe [m]: **10.0**

| | | Karte | Bewertung |
|---|---|---|---|
| <b>Anmerkung:</b> | Im Perimeter befindet sich eine Archäologische Fundstätte. Angrenzend an den Perimeter stehen geschützte Denkmäler. | | |
