Projekt: **Fahrbahnerneuerung - FbE27 BAAR-LITTI Gleise 300-400**  
**Gleis 300 - 400**

**Geo- und umwelttechnischer Bericht**

## **Geo- und umwelttechnischer Bericht Bettungs- und Untergrundverhältnisse Sowie Schadstoffbelastung des Schotterbettes/Unterbaues**

**Bericht-Nr.:** 2023-082 (IBES-Projekt-Nr.: 23.210.1)

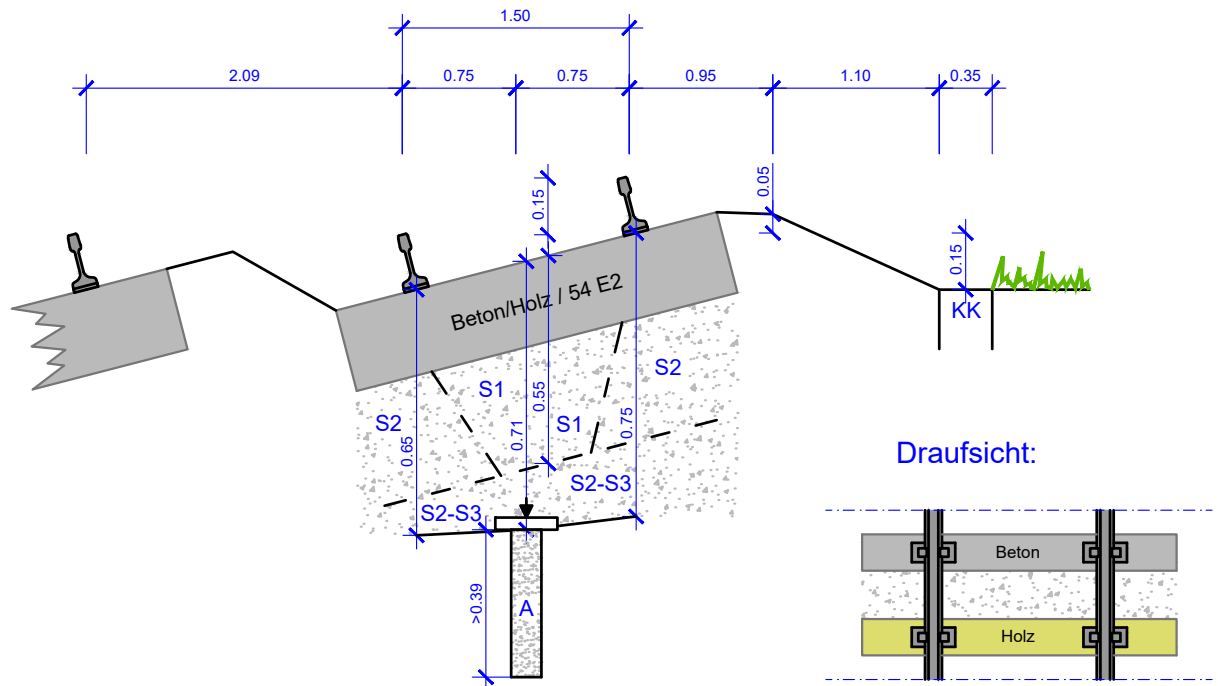
| Strecke: Litti – Baar | km: <b>23.815</b> | Aufnahme: Muth |

- S1 gering mit Betriebsschmutz und Schotterabrieb verunreinigt, Schotterkörner kantig
- S2 mittelmäßig mit Betriebsschmutz und Schotterabrieb verunreinigt, Schotterkörner kantig bis kantenangerundet
- S2-S3 mittelmäßig bis stark mit Betriebsschmutz und Schotterabrieb verunreinigt, Schotterkörner kantenangerundet

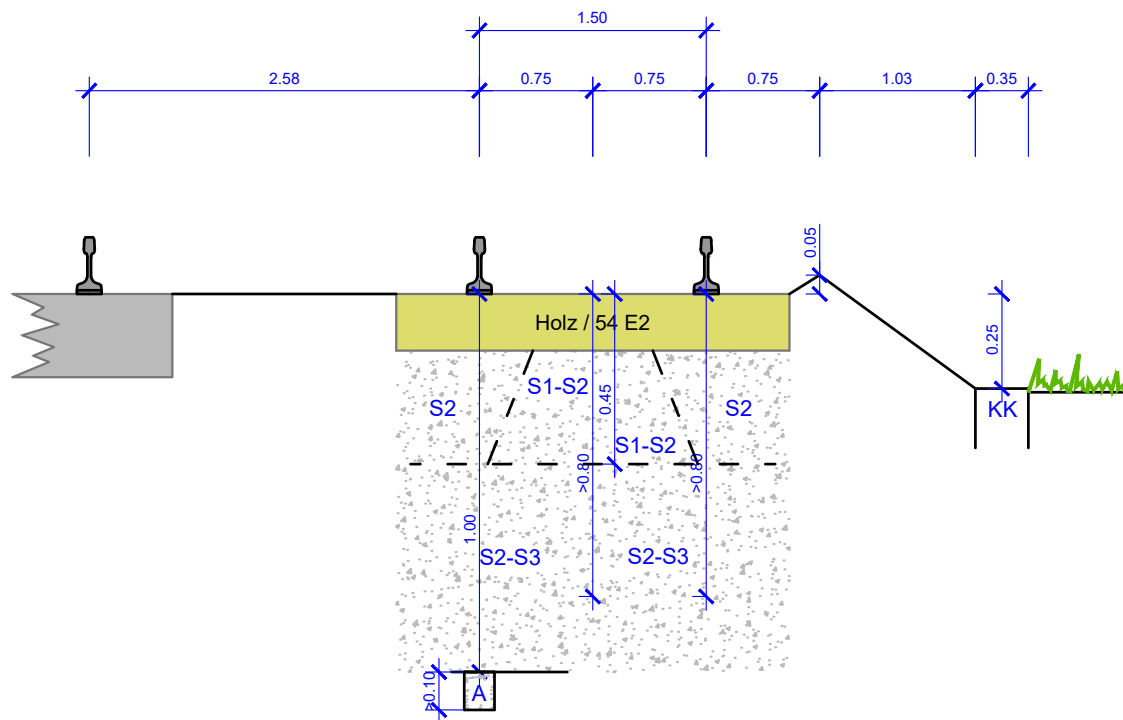
| Strecke: Litti – Baar | km: <b>23.920</b> | Aufnahme: Muth |

- S1 gering mit Betriebsschmutz und Schotterabrieb verunreinigt, Schotterkörner kantig
- S2 mittelmäßig mit Betriebsschmutz und Schotterabrieb verunreinigt, Schotterkörner kantig bis kantenangerundet
- S2-S3 mittelmäßig bis stark mit Betriebsschmutz und Schotterabrieb verunreinigt, Schotterkörner kantenangerundet

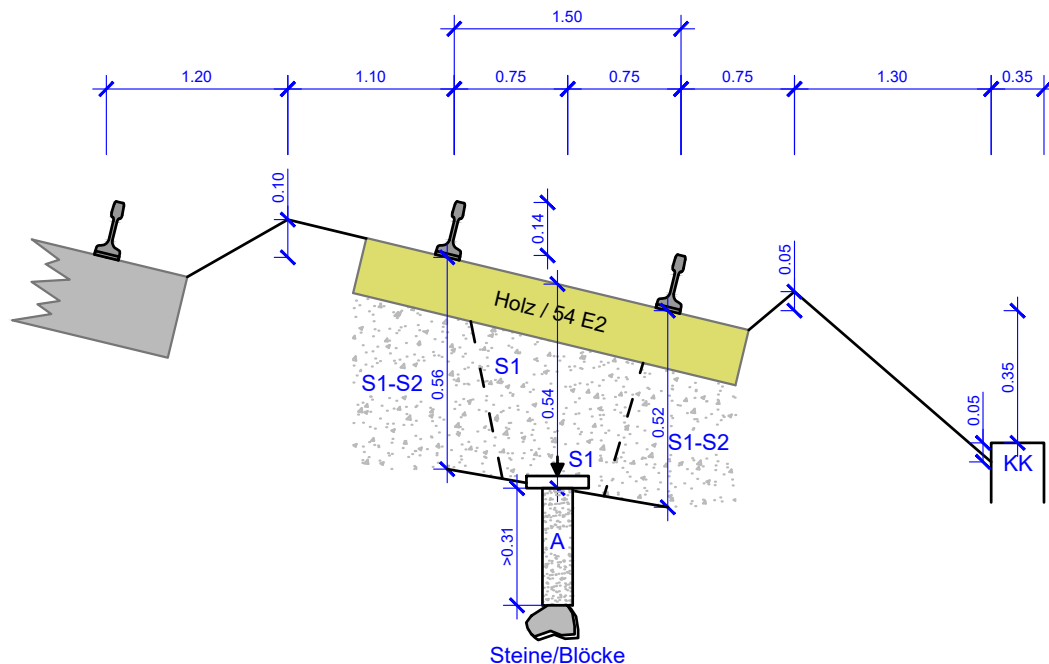
| Strecke: Litti – Baar | km: <b>24.030</b> | Aufnahme: Muth |

- S1 gering mit Betriebsschmutz und Schotterabrieb verunreinigt, Schotterkörner kantig
- S1-S2 gering bis mittelmäßig mit Betriebsschmutz und Schotterabrieb verunreinigt, Schotterkörner kantig

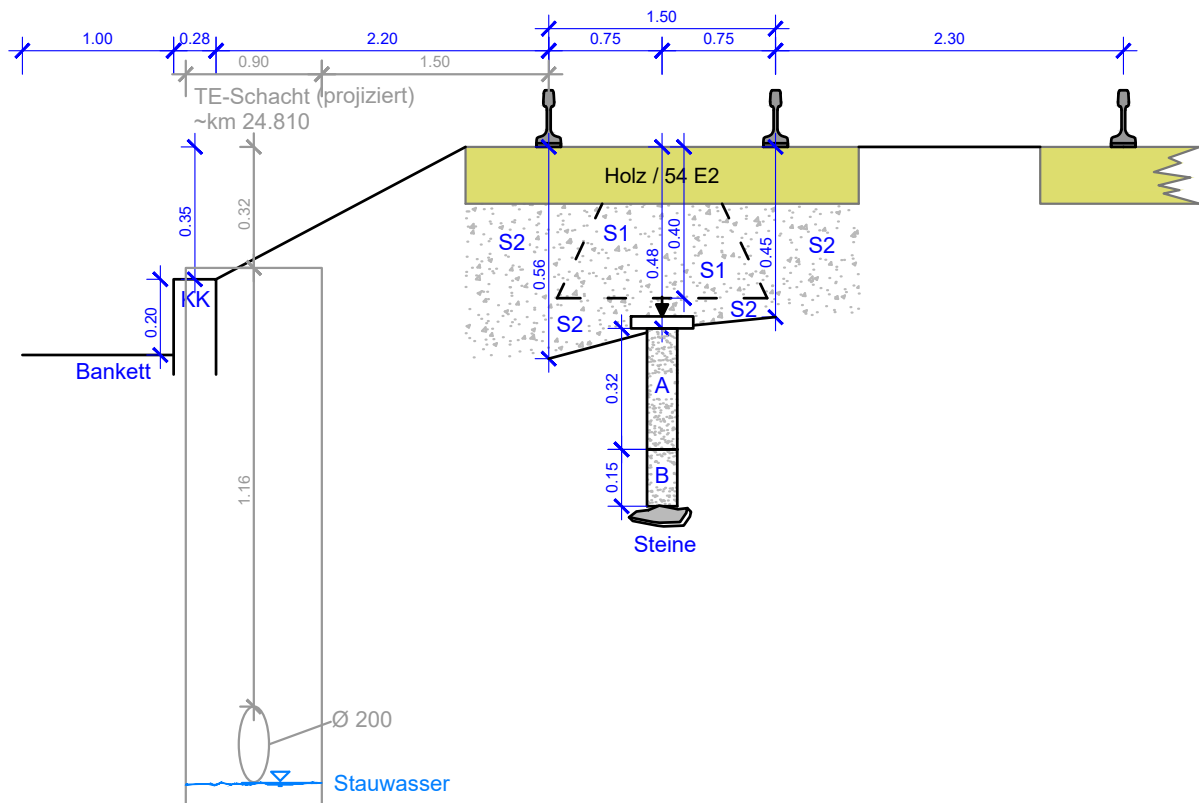
| Strecke: Litti – Baar | km: <b>24.767</b> | Aufnahme: Muth |

Am Erkundungspunkt bei km 24.767 (Weiche 7) besteht der Unterbau aus (leicht) siltigem Kies mit viel Sand (Bodengruppe GM, Frostempfindlichkeitsklasse G2-G3), der locker mitteldicht gelagert ist. Die Schichtdicke beträgt mindestens 32 cm. Ausreichende Filterstabilitätsverhältnisse sind gewährleistet.

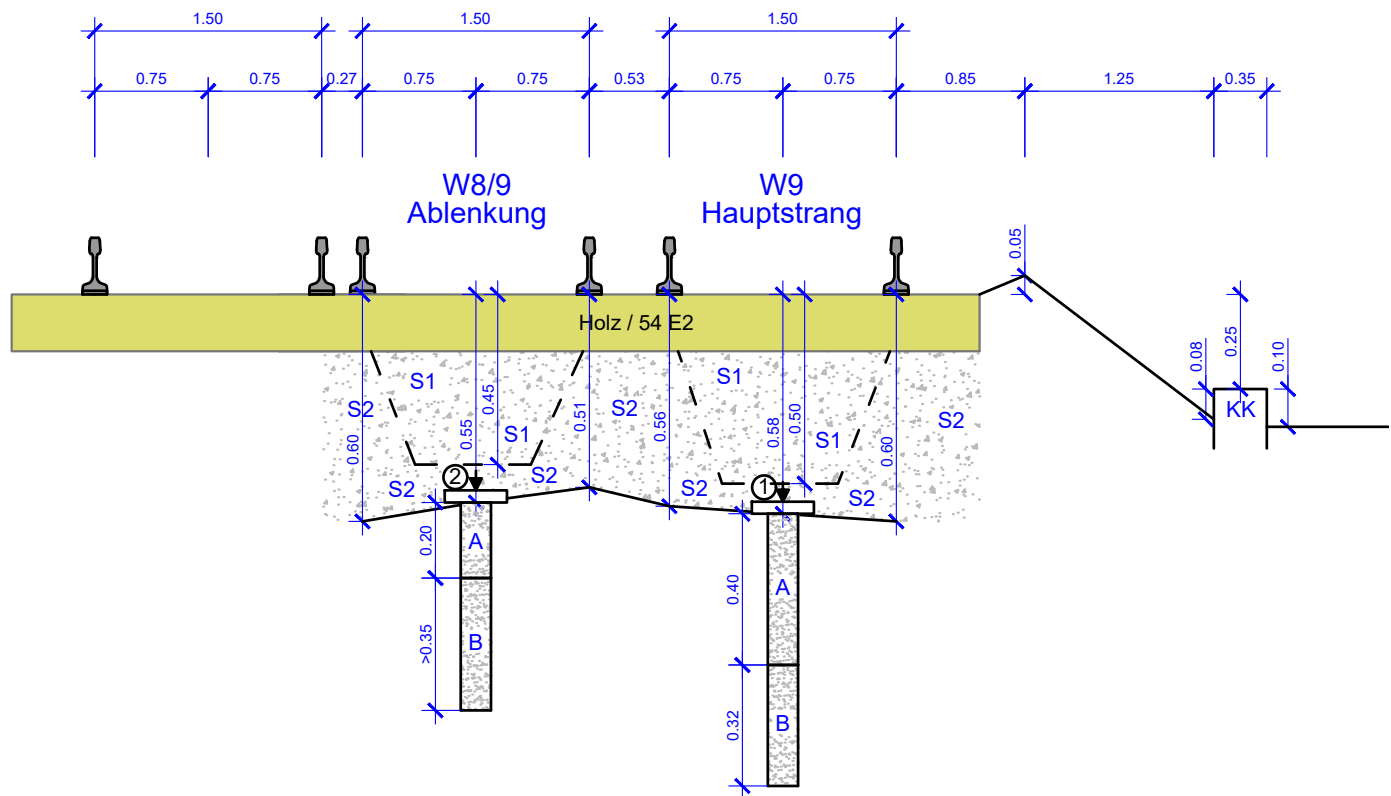
| Strecke: Litti – Baar | km: <b>24.815</b> | Aufnahme: Muth |

Der Untergrund besteht an den Erkundungspunkten bei km 24.815 und km 24.970 im Bereich der Diagonalen bzw. Achse zwischen den Gleisen 91 und 92 aus magerem Ton mit Sand (Bodengruppe CM, Frostempfindlichkeitsklasse G3). Die Konsistenz der CM Böden reicht von mittelsteifsteif (km 24.970) bis steif (km 24.815), daher muss von einer eher geringen bzw. zumindest stark eingeschränkten Tragfähigkeit dieser Böden ausgegangen werden. Der  $M_{E1}$ -Wert für die CM Böden mit mittelsteifer-steifer Konsistenz wird mit etwa 10-12 MN/m<sup>2</sup> abgeschätzt, bei nasser Witterung ist allerdings mit einem geringeren Wert zu rechnen.

S1 gering mit Betriebsschmutz und Schotterabrieb verunreinigt,  
 Schotterkörner kantig

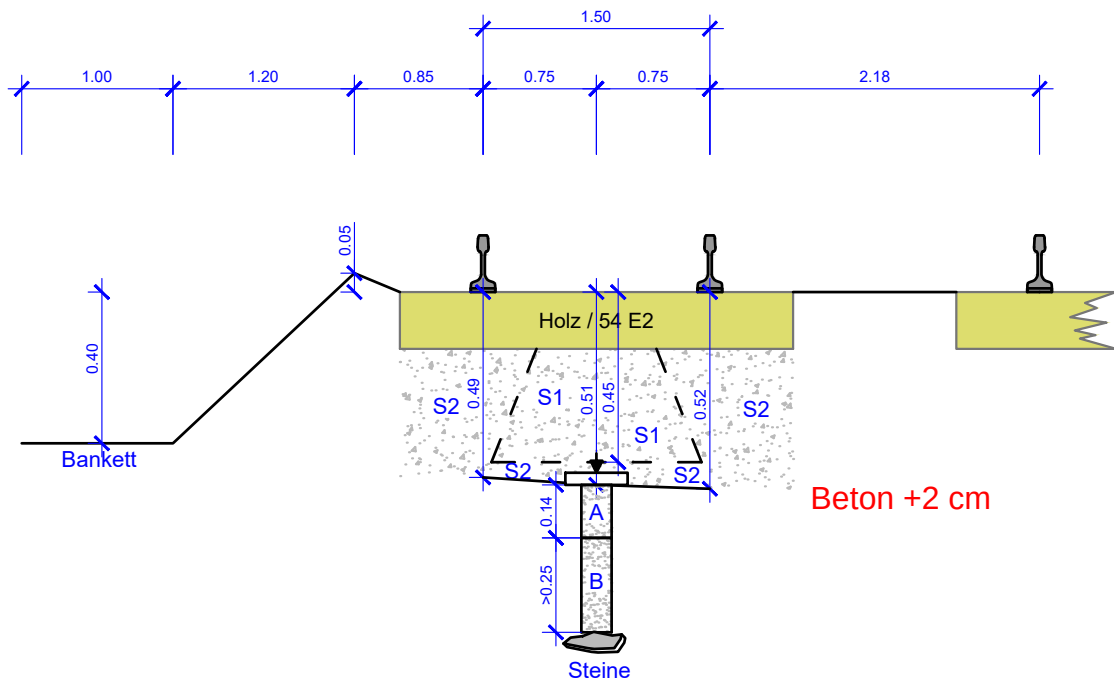
| Strecke: Litti – Baar | km: <b>24.850</b> | Aufnahme: Muth |

- S1 gering mit Betriebsschmutz und Schotterabrieb verunreinigt, Schotterkörner kantig
- S2 mittelmäßig mit Betriebsschmutz und Schotterabrieb verunreinigt, Schotterkörner kantig bis kantenangerundet

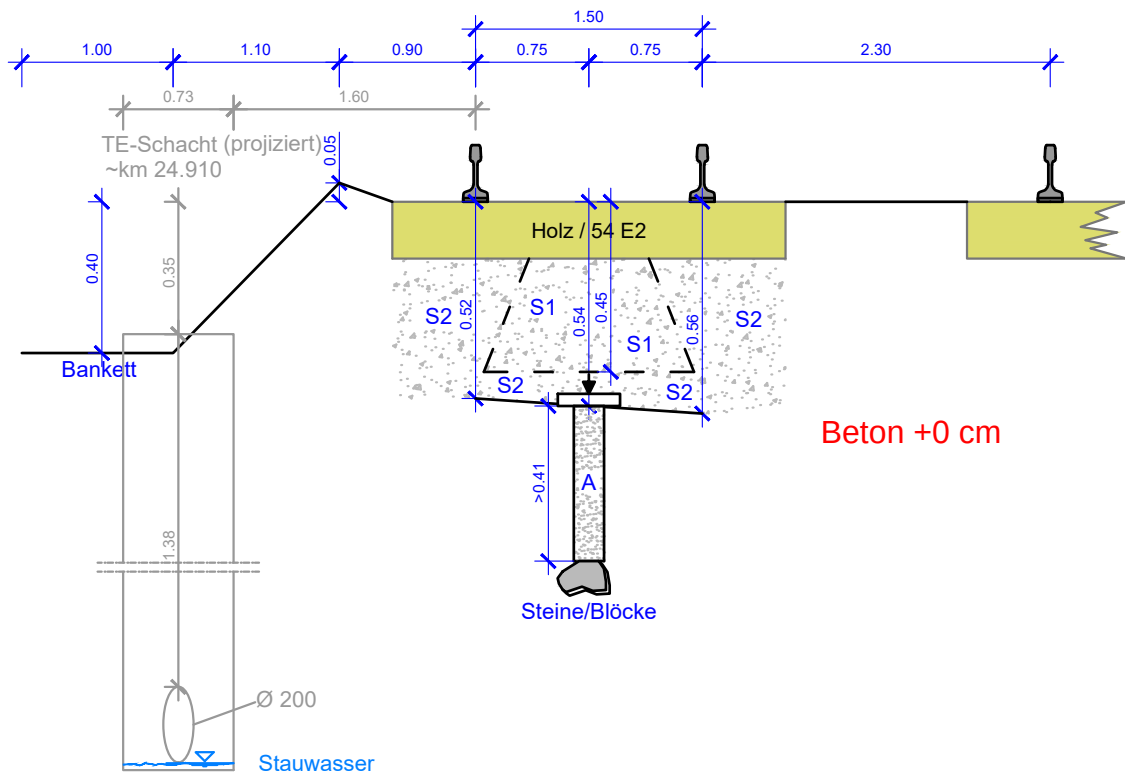
| Strecke: Litti – Baar | km: <b>24.900</b> | Aufnahme: Muth |

- S1 gering mit Betriebsschmutz und Schotterabrieb verunreinigt, Schotterkörner kantig
- S2 mittelmäßig mit Betriebsschmutz und Schotterabrieb verunreinigt, Schotterkörner kantig bis kantenangerundet

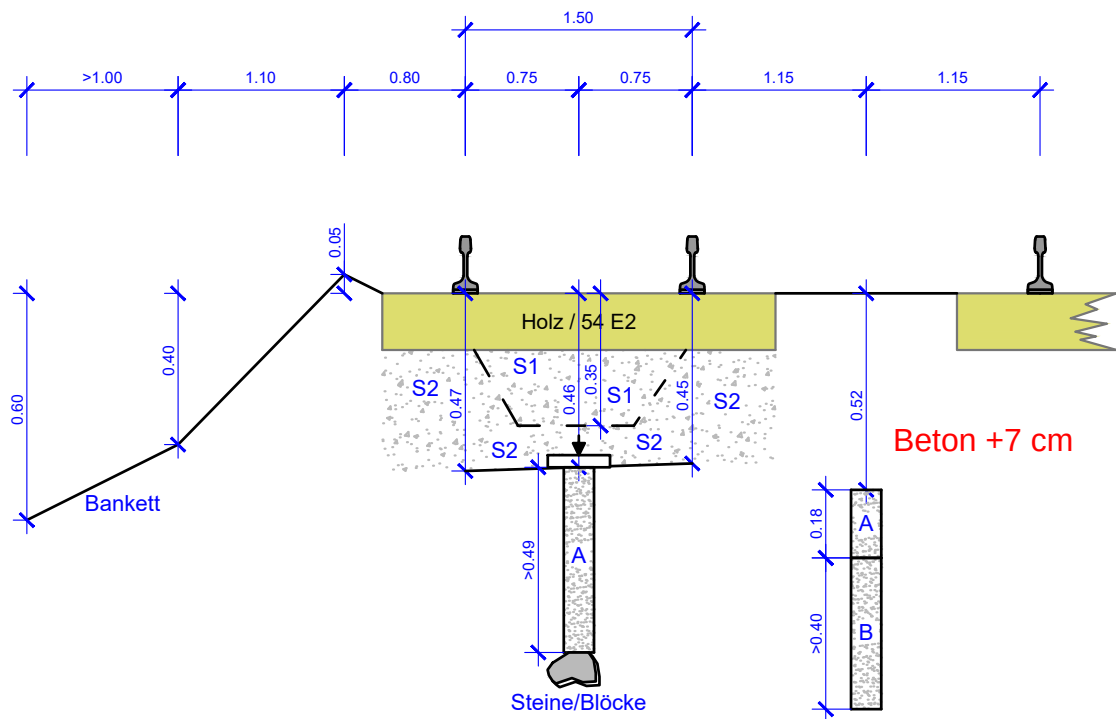
| Strecke: Litti – Baar | km: <b>24.970</b> | Aufnahme: Muth |

Der Untergrund besteht am Erkundungspunkt bei km 24.970 im Bereich der Achse zwischen den Gleisen 92 und 91 aus magerem Ton mit Sand (Bodengruppe CM, Frostepfindlichkeitsklasse G3). Die Konsistenz des CM Bodens ist mittelsteif-steif, daher muss von einer eher geringen bzw. zumindest stark eingeschränkten Tragfähigkeit dieses Bodens ausgegangen werden. Der  $M_{E1}$ -Wert für den CM Boden mit mittelsteifer-steifer Konsistenz wird mit etwa  $10\text{-}12 \text{ MN/m}^2$  abgeschätzt, bei nasser Witterung ist allerdings mit einem geringeren Wert zu rechnen.

- S1 gering mit Betriebsschmutz und Schotterabrieb verunreinigt, Schotterkörner kantig
- S2 mittelmäßig mit Betriebsschmutz und Schotterabrieb verunreinigt, Schotterkörner kantig bis kantenangerundet

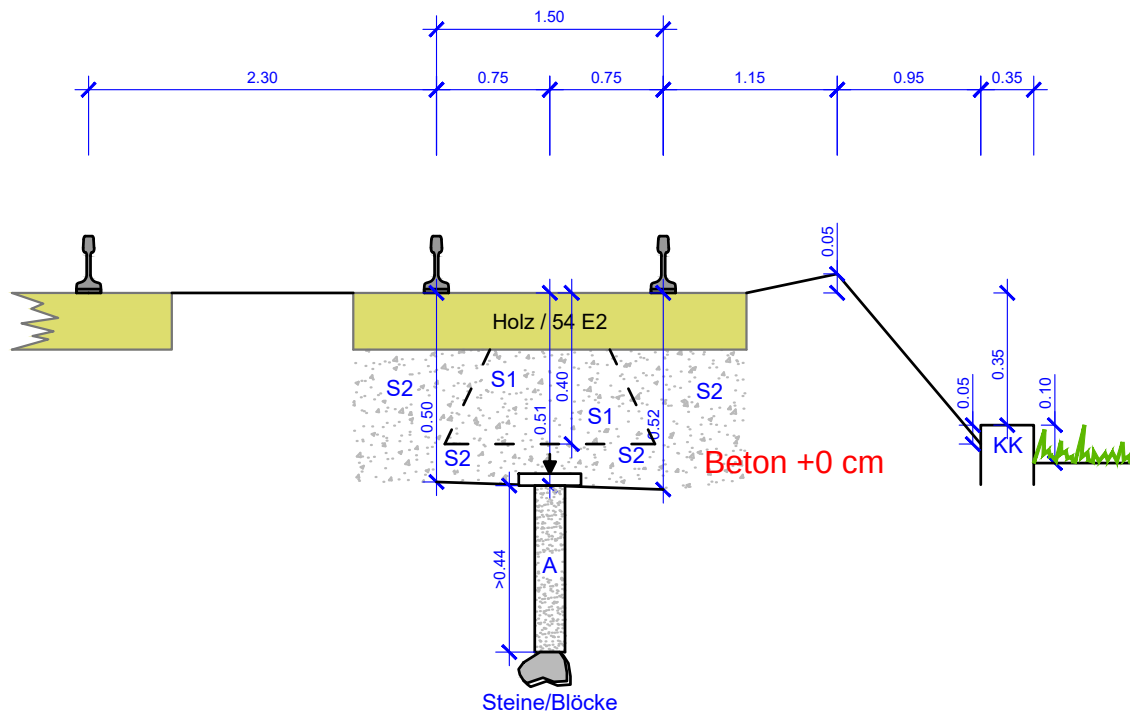
| Strecke: Litti – Baar | km: <b>25.055</b> | Aufnahme: Muth |

- S1 gering mit Betriebsschmutz und Schotterabrieb verunreinigt, Schotterkörner kantig
- S2 mittelmäßig mit Betriebsschmutz und Schotterabrieb verunreinigt, Schotterkörner kantig bis kantenangerundet

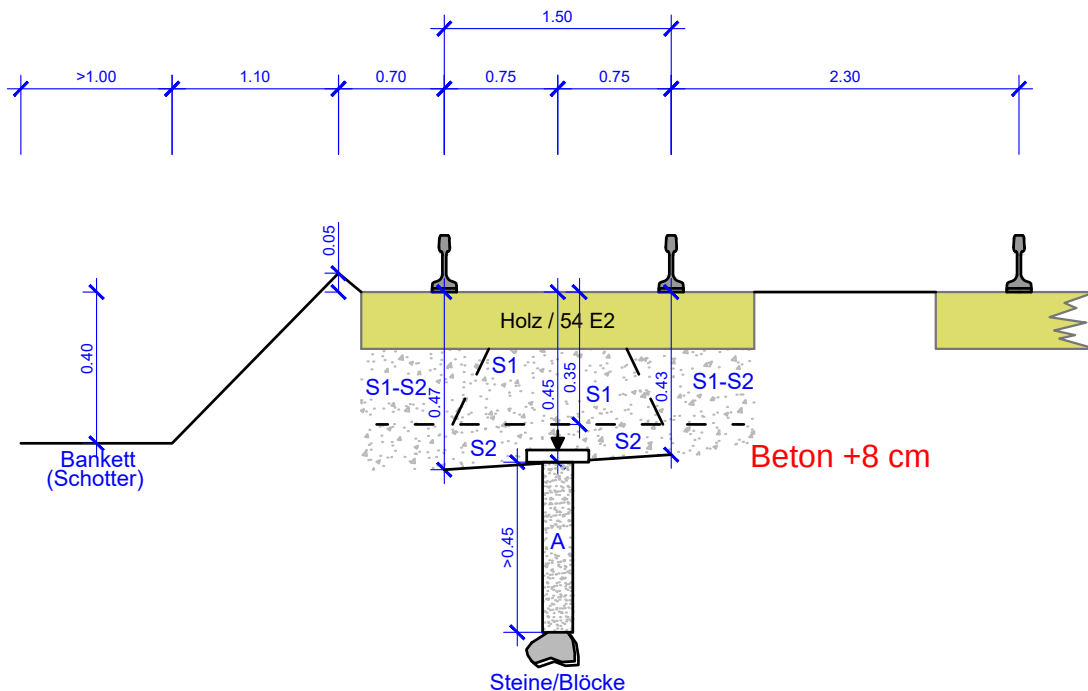
| Strecke: Litti – Baar | km: <b>25.060</b> | Aufnahme: Muth |

- S1 gering mit Betriebsschmutz und Schotterabrieb verunreinigt, Schotterkörner kantig
- S2 mittelmäßig mit Betriebsschmutz und Schotterabrieb verunreinigt, Schotterkörner kantig bis kantenangerundet

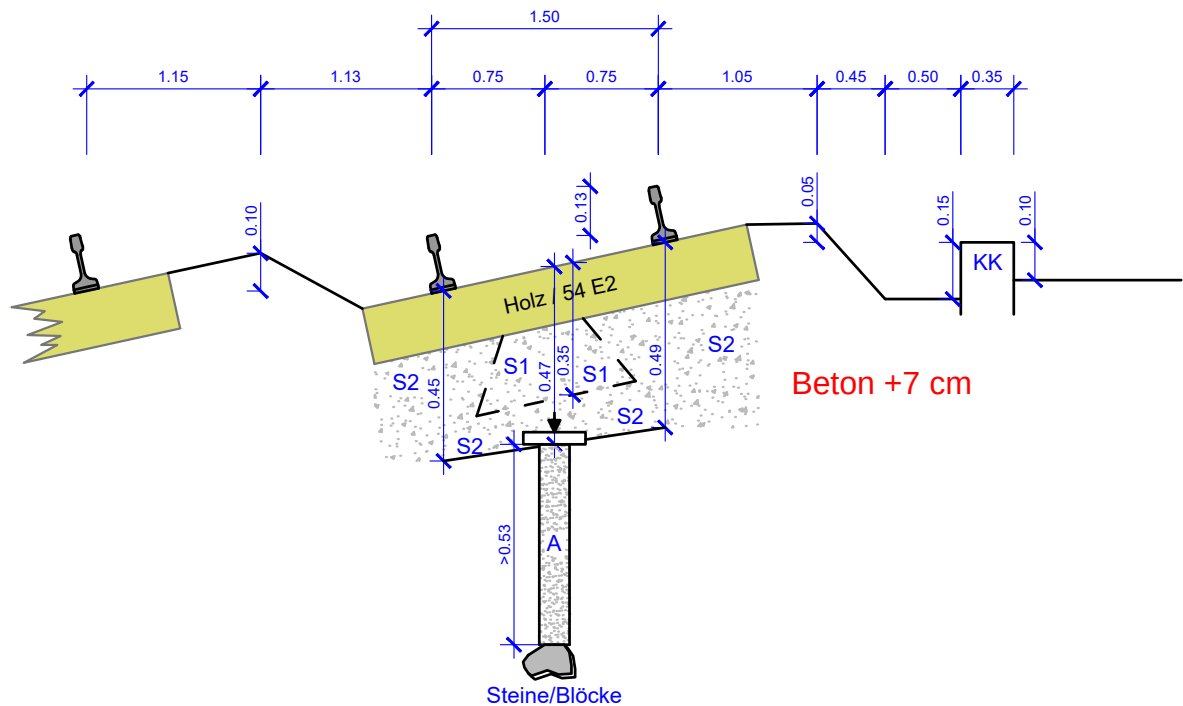
| Strecke: Litti – Baar | km: <b>25.170</b> | Aufnahme: Muth |

- S1 gering mit Betriebsschmutz und Schotterabrieb verunreinigt, Schotterkörner kantig
- S2 mittelmäßig mit Betriebsschmutz und Schotterabrieb verunreinigt, Schotterkörner kantig bis kantenangerundet

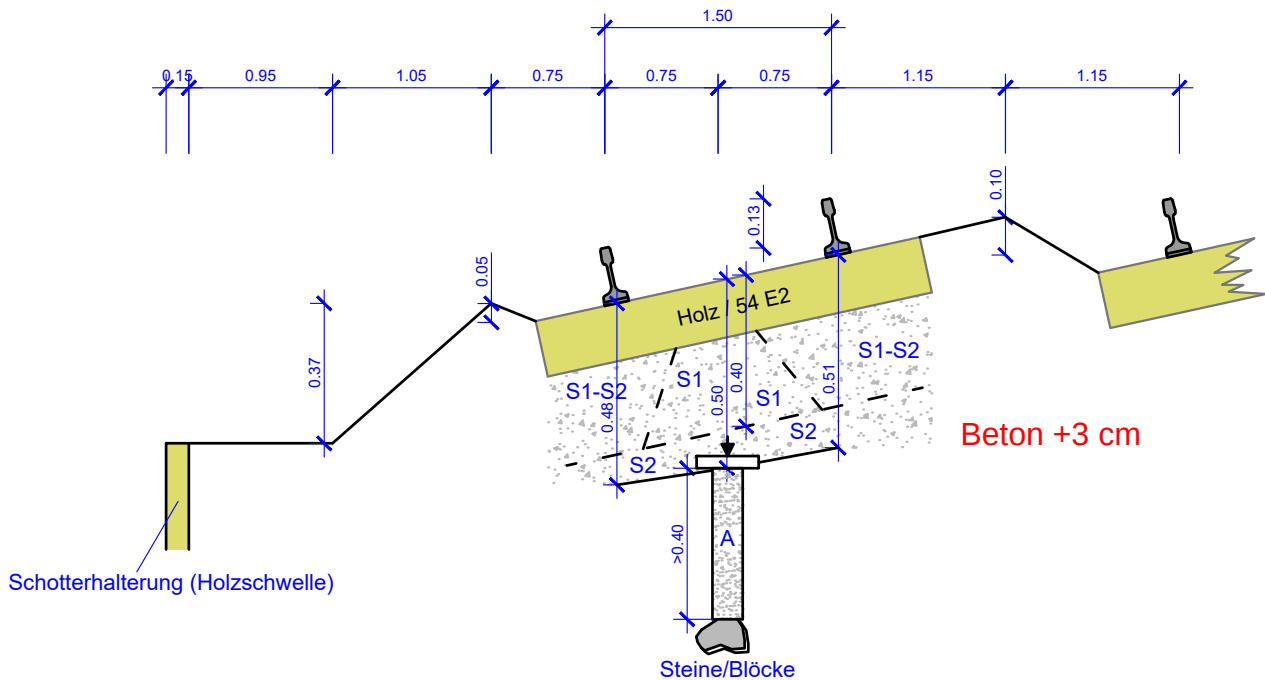
| Strecke: Litti – Baar | km: <b>25.170</b> | Aufnahme: Muth |

- S1 gering mit Betriebsschmutz und Schotterabrieb verunreinigt, Schotterkörner kantig
- S1-S2 gering bis mittelmäßig mit Betriebsschmutz und Schotterabrieb verunreinigt, Schotterkörner kantig
- S2 mittelmäßig mit Betriebsschmutz und Schotterabrieb verunreinigt, Schotterkörner kantig bis kantenangerundet

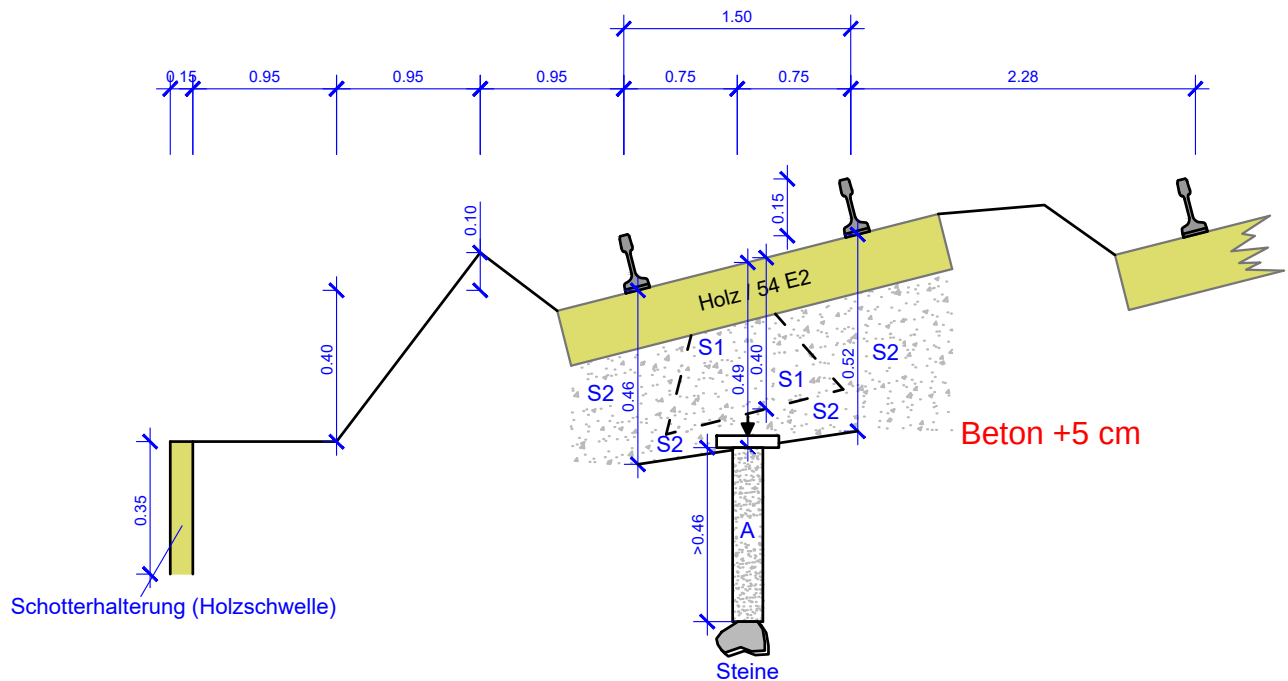
| Strecke: Litti – Baar | km: <b>25.290</b> | Aufnahme: Muth |

- S1 gering mit Betriebsschmutz und Schotterabrieb verunreinigt, Schotterkörner kantig
- S2 mittelmäßig mit Betriebsschmutz und Schotterabrieb verunreinigt, Schotterkörner kantig bis kantenangerundet

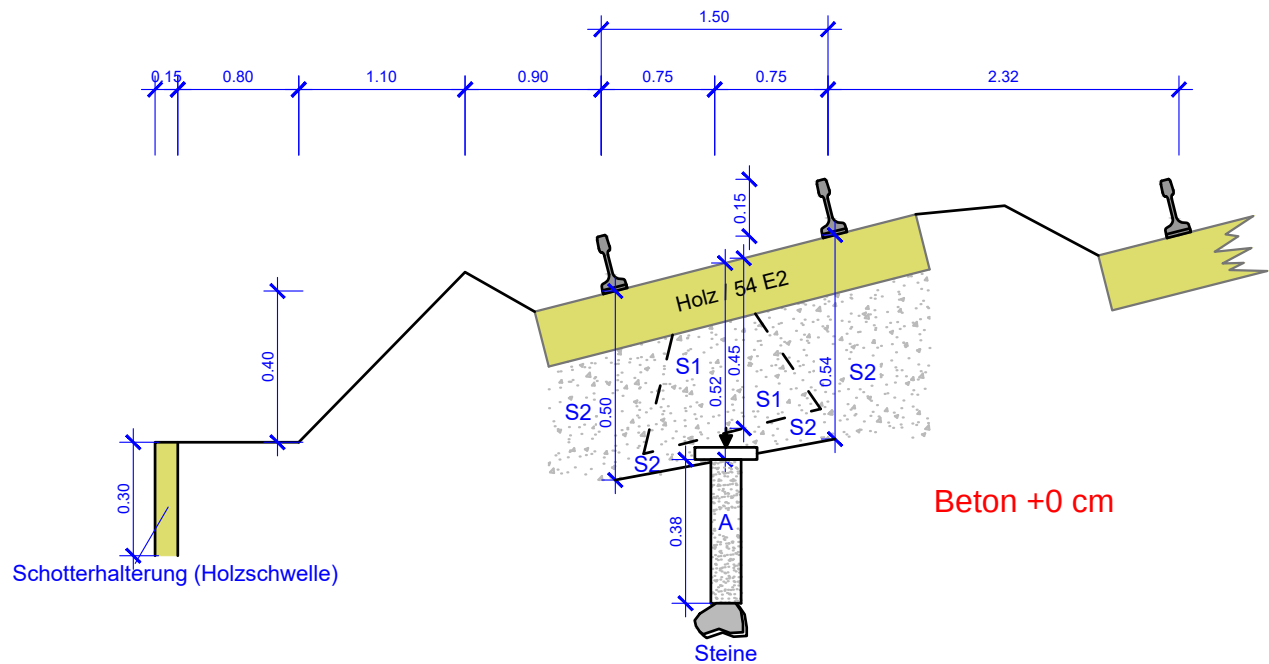
| Strecke: Litti – Baar | km: <b>25.400</b> | Aufnahme: Muth |

- S1 gering mit Betriebsschmutz und Schotterabrieb verunreinigt, Schotterkörner kantig
- S2 mittelmäßig mit Betriebsschmutz und Schotterabrieb verunreinigt, Schotterkörner kantig bis kantenangerundet

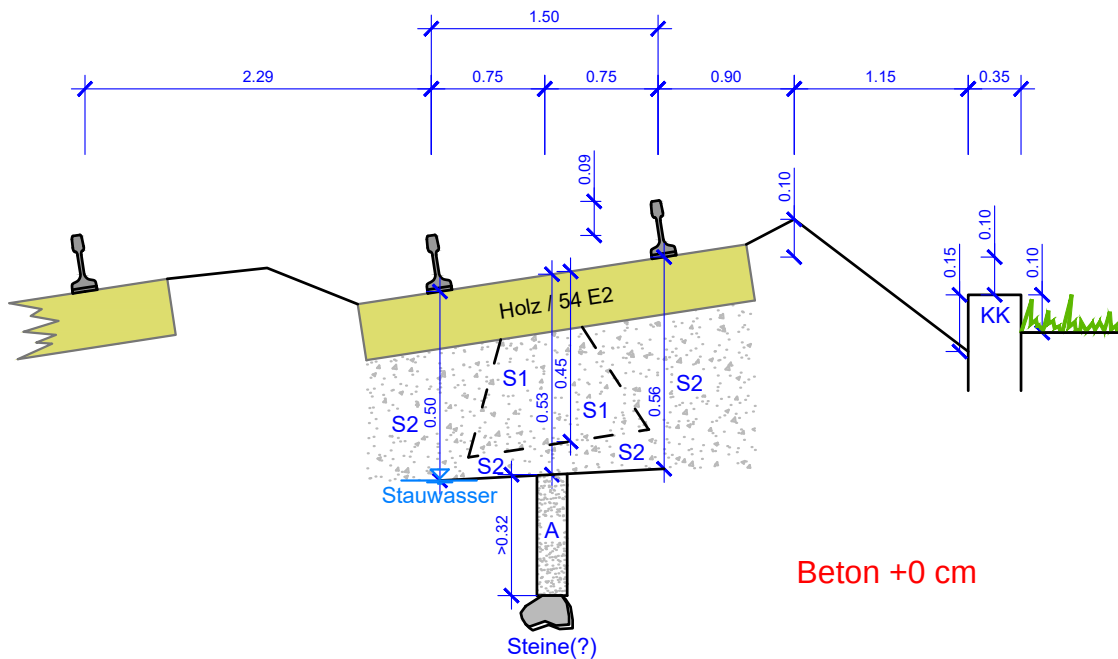
| Strecke: Litti – Baar | km: <b>25.770</b> | Aufnahme: Muth |

- S1 gering mit Betriebsschmutz und Schotterabrieb verunreinigt, Schotterkörner kantig  
 S2 mittelmäßig mit Betriebsschmutz und Schotterabrieb verunreinigt, Schotterkörner kantig bis kantenangerundet

Schäden in Form eines verschlammten Schotterbettes

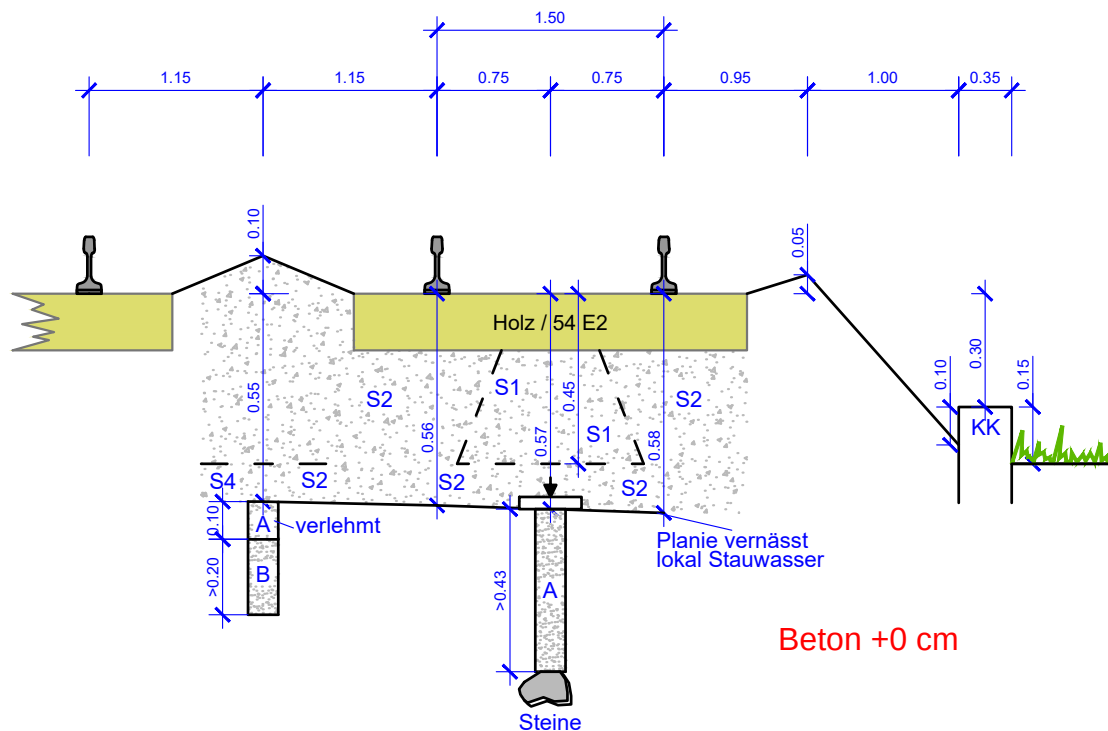
| Strecke: Litti – Baar | km: <b>25.830</b> | Aufnahme: Muth |

- S1 gering mit Betriebsschmutz und Schotterabrieb verunreinigt, Schotterkörner kantig
- S2 mittelmäßig mit Betriebsschmutz und Schotterabrieb verunreinigt, Schotterkörner kantig bis kantenangerundet

Schäden in Form von Verlehmungen des Schotterbettes

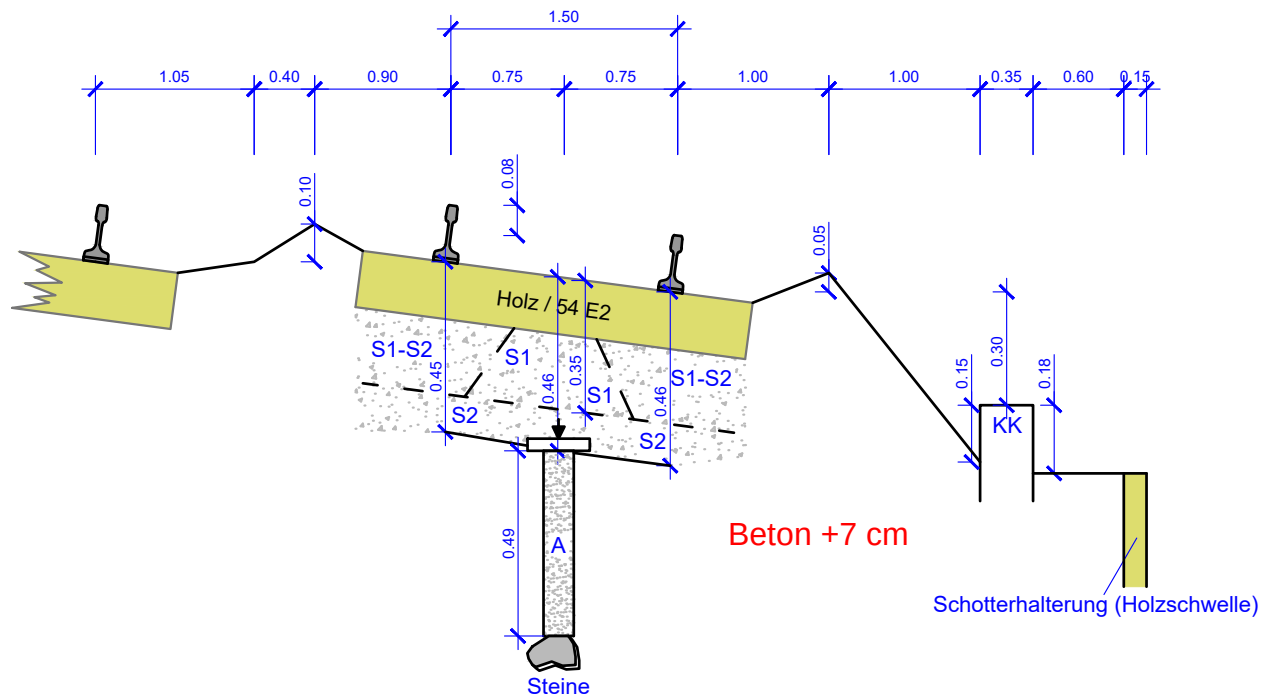
| Strecke: Litti – Baar | km: <b>25.890</b> | Aufnahme: Muth |

- S1 gering mit Betriebsschmutz und Schotterabrieb verunreinigt, Schotterkörner kantig
- S1-S2 gering bis mittelmäßig mit Betriebsschmutz und Schotterabrieb verunreinigt, Schotterkörner kantig
- S2 mittelmäßig mit Betriebsschmutz und Schotterabrieb verunreinigt, Schotterkörner kantig bis kantenangerundet

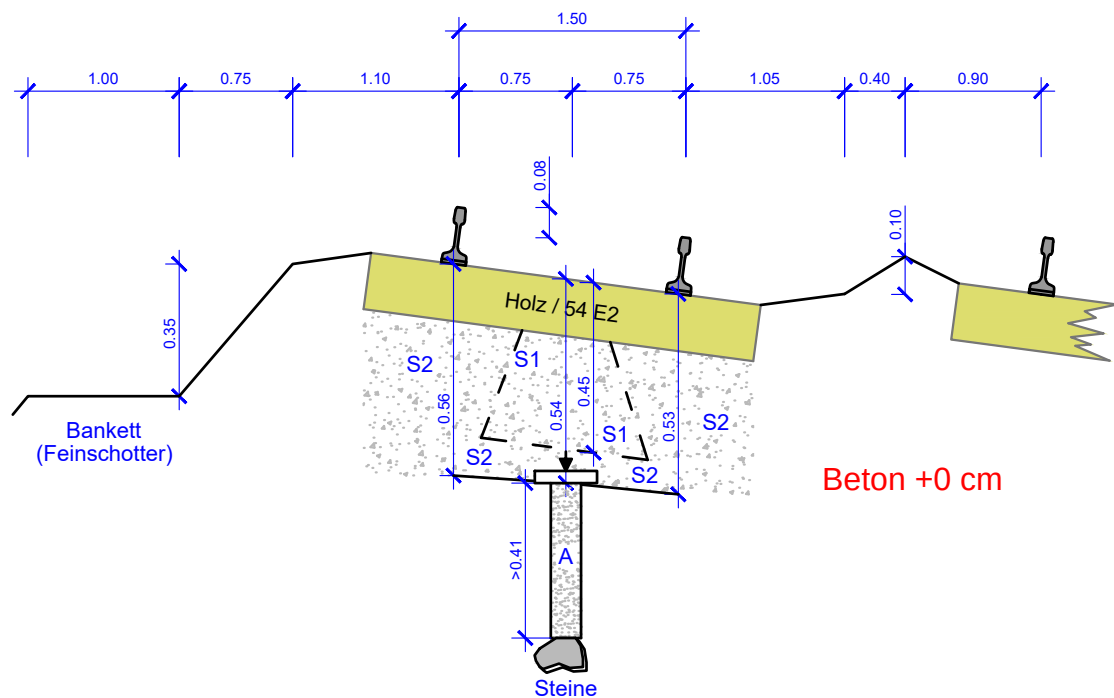
| Strecke: Litti – Baar | km: <b>25.890</b> | Aufnahme: Muth |

- S1 gering mit Betriebsschmutz und Schotterabrieb verunreinigt, Schotterkörner kantig
- S2 mittelmäßig mit Betriebsschmutz und Schotterabrieb verunreinigt, Schotterkörner kantig bis kantenangerundet

keine technische Entwässerungsanlage vorhanden  
 Entwässerung erfolgt vermutlich durch vertikales Versickern  
 bisher weitestgehend schadlos

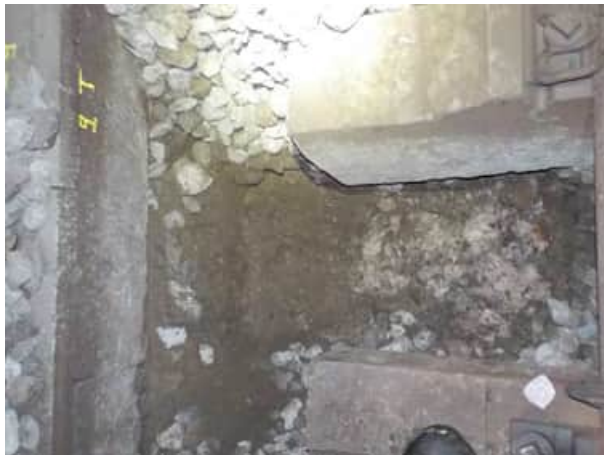
**Bild 1:** Gleis 11, km 23.674 (Tunnel): Blick auf den Schlitz im linken Randbereich ab Schwellenkopf

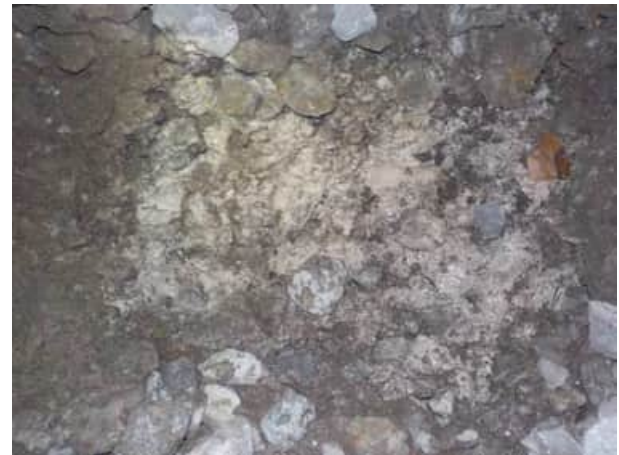
**Bild 2:** Gleis 62, km 26.200: Schotter im linken Schienenbereich ab 35 cm unter SwOK verlehmt (S4), darüber gering bis mittelmäßig (S1-S2) verschmutzt und reinigbar

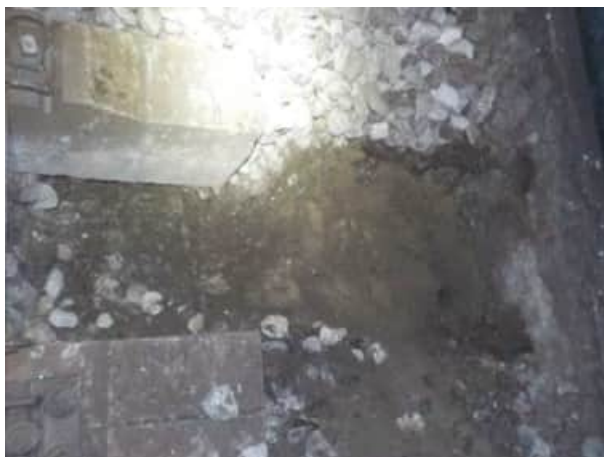
**Bild 3:** Gleis 11, km 23.674 (Tunnel): Blick auf den Schlitz im linken Randbereich ab Schwellenkopf

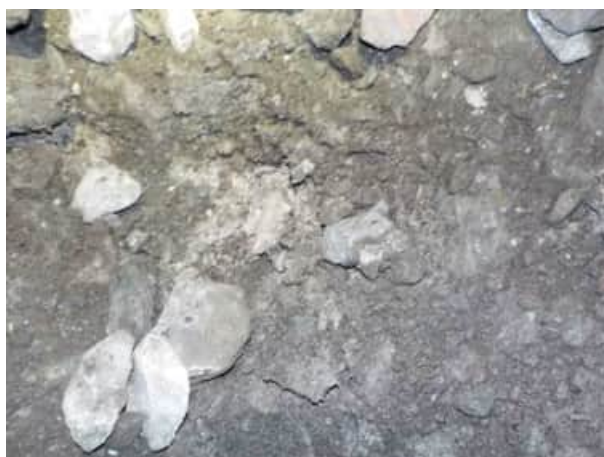
**Bild 5:** Gleis 11, km 23.674 (Tunnel): Schotter unter rechtem Schwellenkopf ab 35 cm unter SwOK verlehmt (S4)

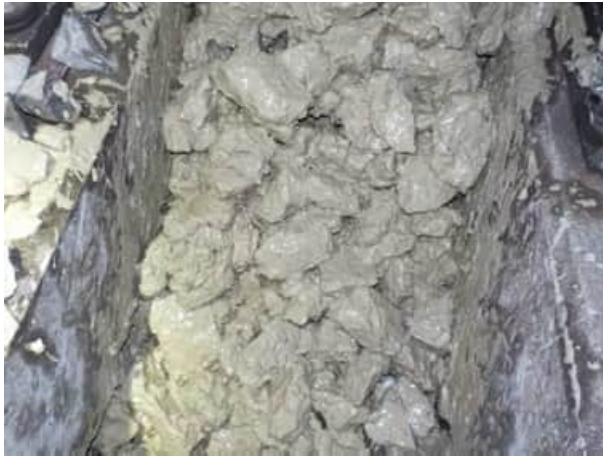
Im Bereich der Weiche 1 genügen die Unterbauverhältnisse nicht den Anforderungen der R RTE 21110, insbesondere hinsichtlich der Filterstabilität und Gleis Entwässerung. Dies zeigt sich insbesondere am Weichenanfang, wo das Schotterbett ab UK Schwelle starke Verlehmungen aufweist. Die Weiche wurde als Schadensfall gemeldet, in der Vergangenheit mussten nahezu jährlich Maßnahmen (UKL mit Schotterersatz, Einbau Geotextil, bereichsweise Entwässerungsschlitze) ergriffen werden (vgl. Kap. 2.1). Bereits im GTB 2012095 ([17]) wurde bei Einsatz von Betonschwellen eine Unterbausanierung als unumgänglich angesehen, was beim letzten Umbau im Jahr 2016 allerdings nicht bzw. nur bereichsweise und zudem bautechnisch nicht korrekt ausgeführt wurde. Demzufolge muss beim bevorstehenden Umbau die Unterbausanierung nun über den gesamten Weichenbereich – nicht nur an heutiger Stelle, sondern breiter bis über die künftige Position hinaus – erstellt werden. Beim Umbau sollte die Variante I (bituminöse Sperrschicht mit AC Rail) im Vordergrund stehen, hierfür ist unbedingt eine ausreichende Bauzeit einzuplanen. Des Weiteren muss zwingend auf die korrekte Erstellung des Planums sowie einer funktionierenden Entwässerung geachtet werden. Insbesondere muss der vorhandene Fels zwischen Planum und Entwässerungsleitung entfernt und das Planum möglichst eben ausgestaltet werden.

**Bild 7:** W1, km 23.689: Schotter im rechten Schienenbereich ab UK Schwelle verlehmt (S4), weder stopf- noch reinigbar

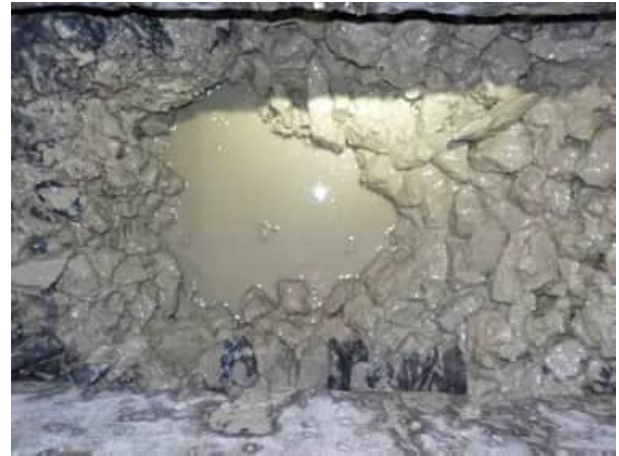
**Bild 8:** W1, km 23.689: Blick in den Aufschlusse; große Stauwassermengen im Schotterbett

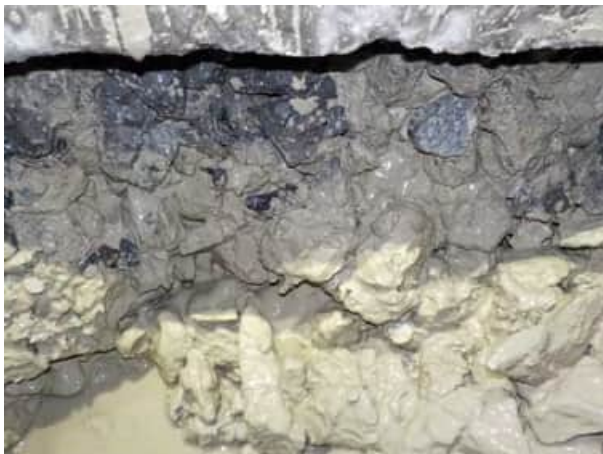
**Bild 9:** W1, km 23.689: Schotter in Gleismitte ab UK Schwelle verlehmt (S4), weder stopf- noch reinigbar

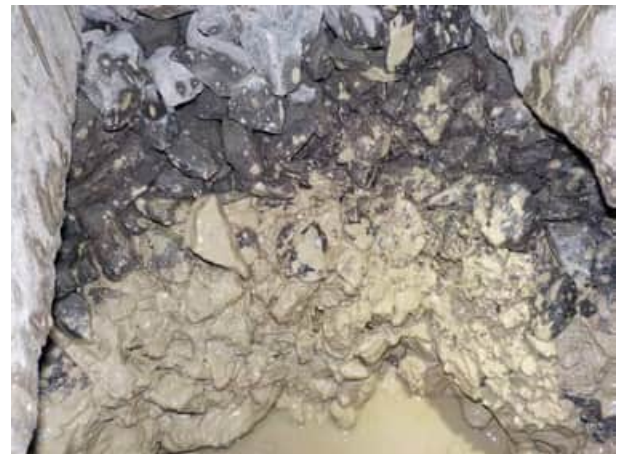
**Bild 10:** W1, km 23.689: Schotter im rechten Schienenbereich ab UK Schwelle verlehmt (S4), weder stopf- noch reinigbar

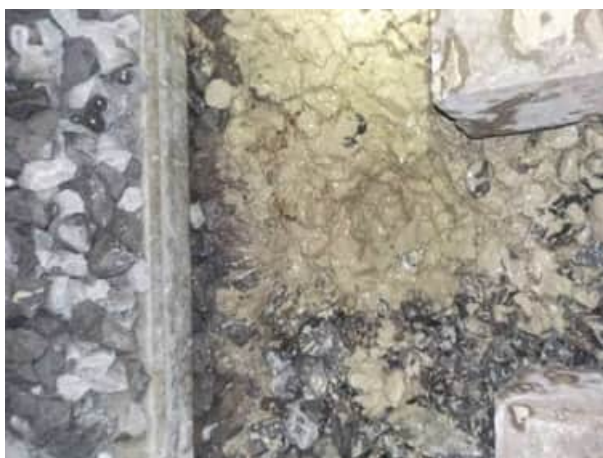
**Bild 11:** W1, km 23.689: im linken Randbereich sind ebenfalls Verlehungen bzw. eine geringe Lehmschicht vorhanden

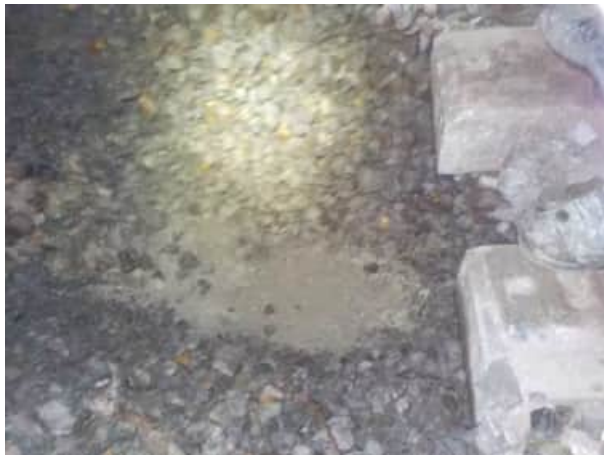
**Bild 13:** W 1, km 23.725 (Bereich seitliche Schiebung): Blick auf die Planie neben dem Schwellenkopf

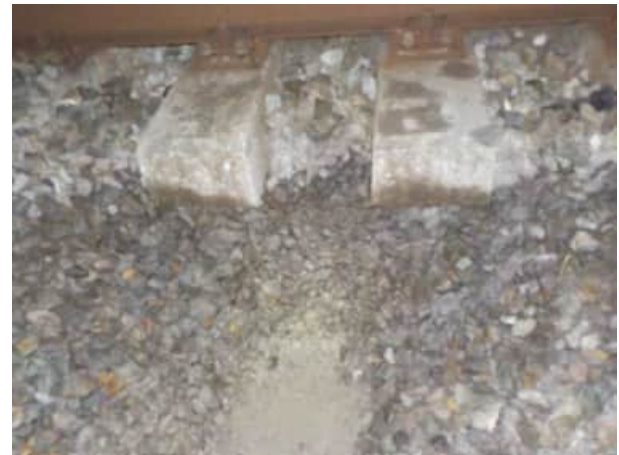
**Bild 14:** W 1, km 23.725 (Bereich seitliche Schiebung): Schotter am Schwellenkopf gering bis mittelmäßig (S1-S2) verschmutzt, wirksam stopf- und reinigbar

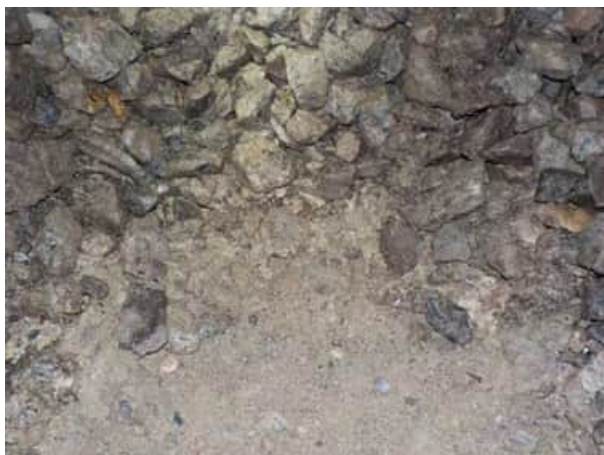
**Bild 13:** W 1, km 23.725 (Bereich seitliche Schiebung): am Schwellenkopf sind lediglich im Bereich der letzten 5 cm geringe Verlehmungen (S4) vorhanden

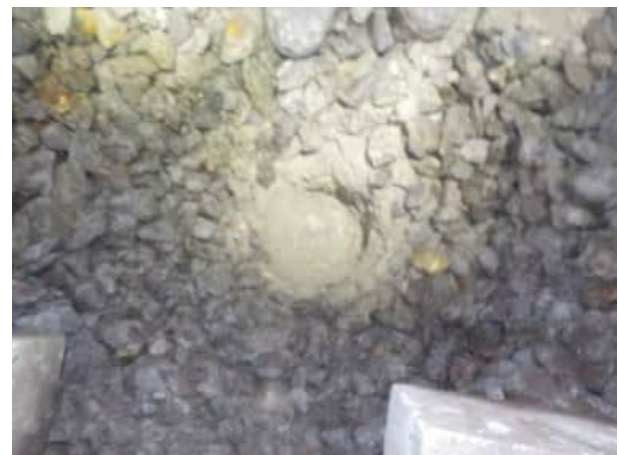
Am Erkundungspunkt bei km 23.725 wurde neben dem linken Schwellenkopf (Bereich geplante Verschiebung der Weiche) eine Foundationsschicht aus (leicht) siltigem Kies mit viel Sand (Bodengruppe GM, Schichtdicke 24 cm) angetroffen, darunter ist ein Geotextil (Vlies) verlegt. Geringe Verlehmungen im Bereich der letzte ca. 7 cm des Schotterbettes konnten auch hier nicht verhindert werden, was vermutlich primär mit der ungenügenden Gleisentwässerung im unmittelbaren Zusammenhang steht.

**Bild 14:** W 1, km 23.725 (Bereich seitliche Schiebung): Blick in den Aufschluss, der Unterbau besteht aus (leicht) siltigem Kies mit viel Sand (Bodengruppe GM), darunter ist ein Geotextil (Vlies) verlegt

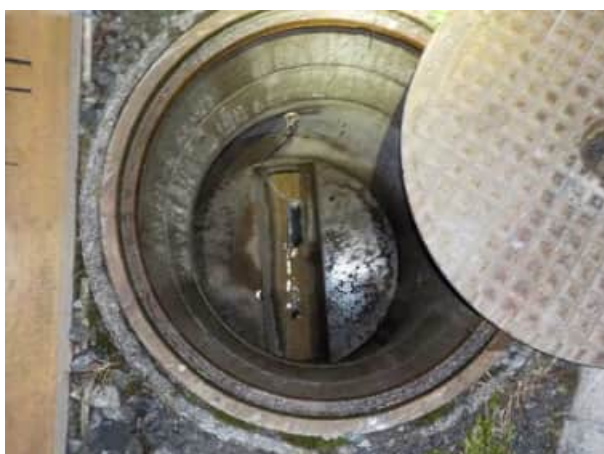
**Bild 17:** Blick in den Entwässerungsschacht bei ca. km 23.727; prinzipiell ausreichende Tiefenlage der Leitungen, Gleisbereich aber vermutlich nicht angeschlossen

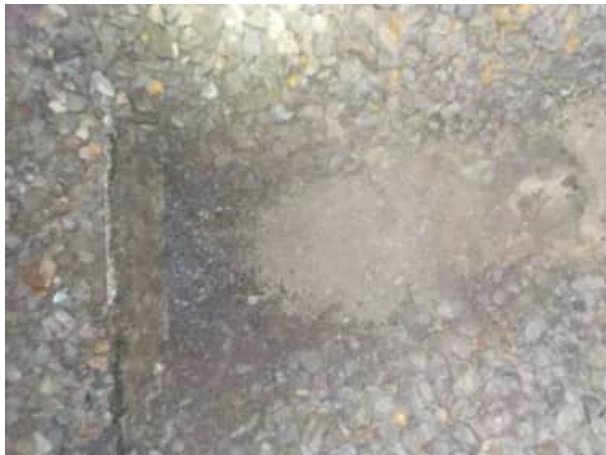
**Bild 19:** W 1, km 23.725 (Bereich seitliche Schiebung): Blick auf den Schlitz im Randbereich zwischen Schwellenkopf und Kabelkanal

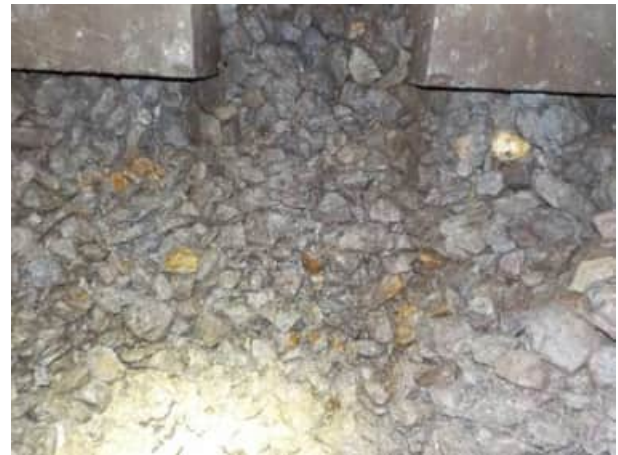
**Bild 20:** W 1, km 23.725 (Bereich seitliche Schiebung): Schotter am Schwellenkopf bis 60 cm unter SwOK gering bis mittelmäßig (S1-S2) verschmutzt, darunter verlehmt (S4)

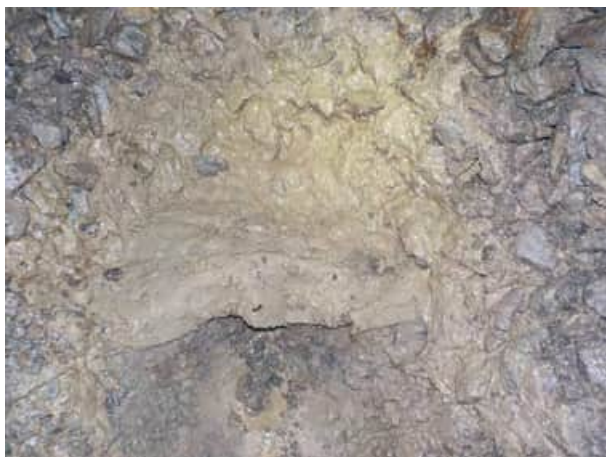
**Bild 21:** W 1, km 23.725 (Bereich seitliche Schiebung): das Vlies unterhalb des Schotterbettes läuft 30 cm neben dem Schwellenkopf aus
