Projekt: **Fahrbahnerneuerung - FbE27 BAAR-LITTI Gleise 300-400**  
**Gleis 300 - 400**

**Geo- und umwelttechnischer Bericht**

## **Geo- und umwelttechnischer Bericht Bettungs- und Untergrundverhältnisse Sowie Schadstoffbelastung des Schotterbettes/Unterbaues**

**Bericht-Nr.:** 2023-082 (IBES-Projekt-Nr.: 23.210.1)

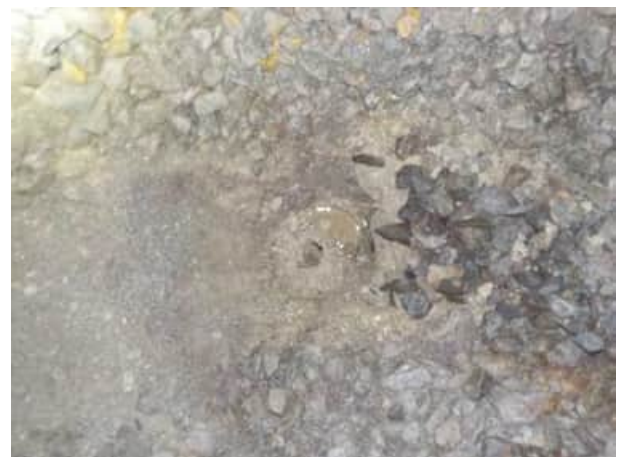
**Bild 22:** W 1, km 23.725 (Bereich seitliche Schiebung): Blick in den Aufschluss; kein typischer unterbau vorhanden, unterhalb einer geringmächtigen Mischzone steht feinkörniger Boden (Bodengruppe CM) an

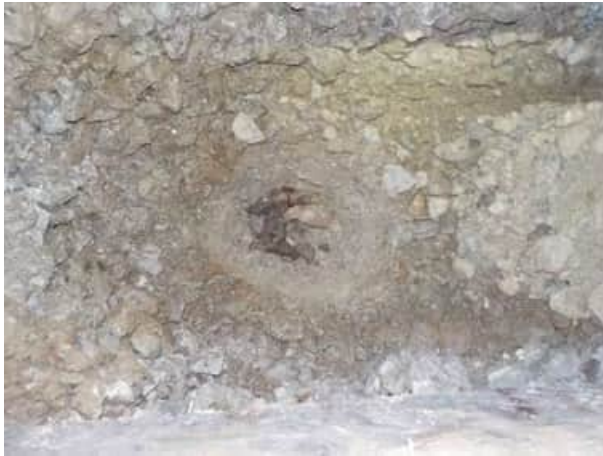
**Bild 25:** Gleis 21-425, km 23.815: Blick in den Aufschluss, der Unterbau besteht aus sauberem Kies mit Sand (Bodengruppe GW)

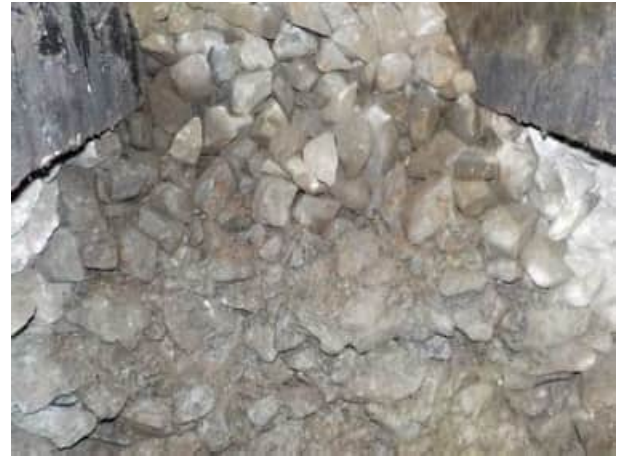
**Bild 26:** Gleis 21-425, km 23.920: Schotter in den Schienenbereichen mittelmäßig verschmutzt (S2), wirksam stopf- und reinigbar

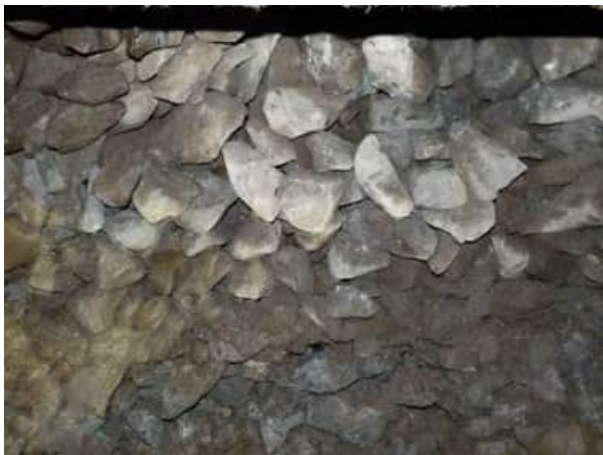
**Bild 27:** Gleis 21-425, km 23.920: Schotter in Gleismitte bis 45 cm unter SwOK allenfalls gering bis mittelmäßig (S1-S2) verschmutzt, gut stopf- und reinigbar

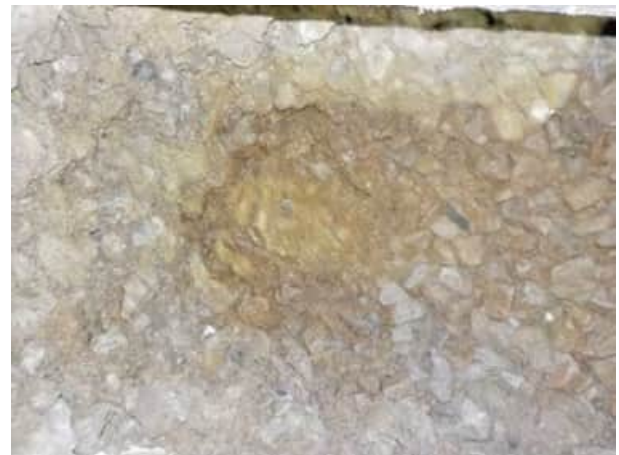
**Bild 28:** Gleis 21-425, km 23.920: Blick in den Aufschluss, das Schotterbett reicht bis in eine Tiefe von 1 m unter SwOK, dann folgt leicht siltiger Kies/Schotter mit Sand (Bodengruppe GP-GM)

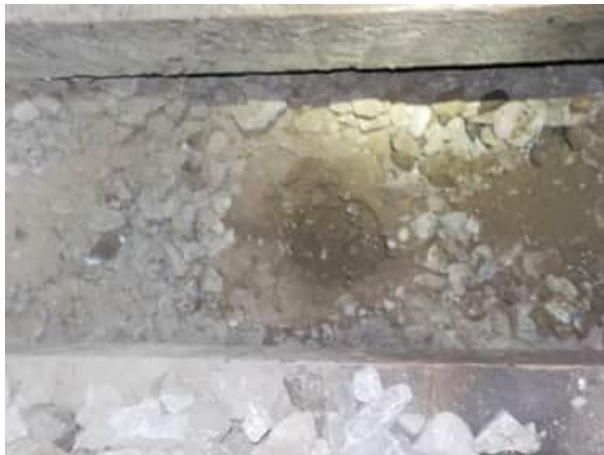
**Bild 31:** Gleis 21-425, km 24.030: Blick in den Aufschluss, der Unterbau besteht aus leicht siltigem Kies/Schotter mit Sand (Bodengruppe GP-GM)

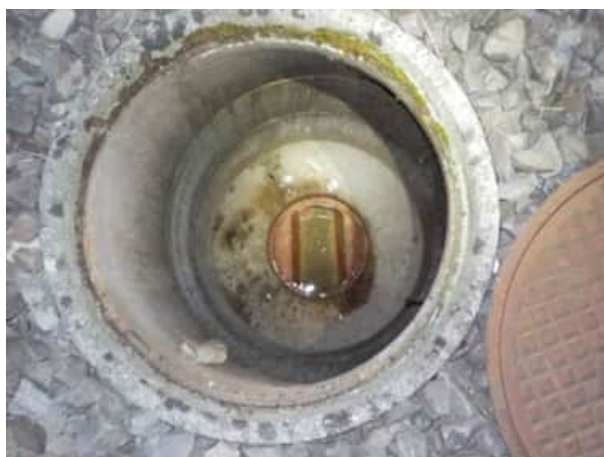
**Bild 35:** Blick in den Entwässerungsschacht bei ca. km 24.744; ausreichende Tiefenlage der Leitungen

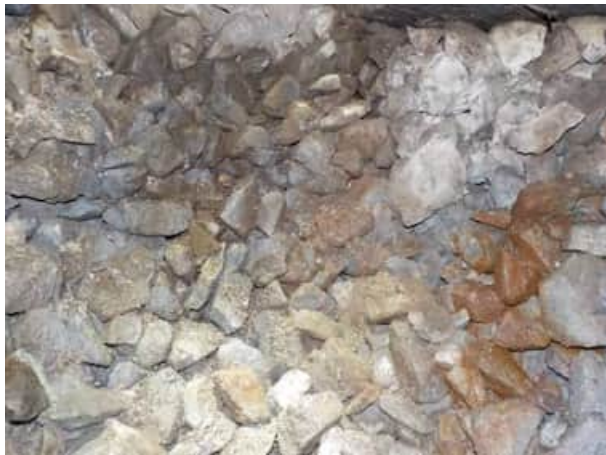
**Bild 37:** W7, km 24.767: Schotter in den Schienenbereichen allenfalls mittelmäßig (S2) verschmutzt, wirksam stopf- und reinigbar

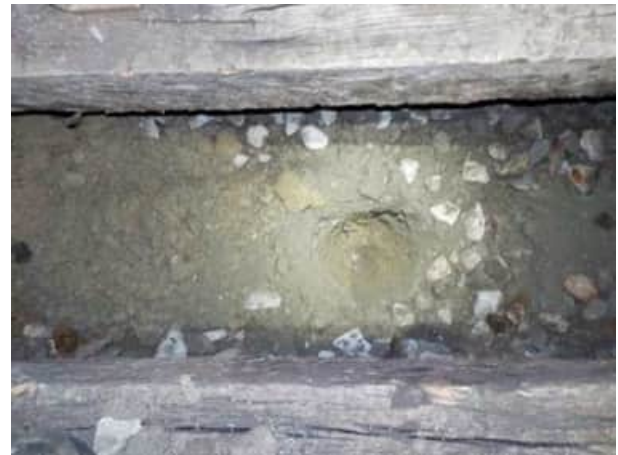
Am Erkundungspunkt bei km 24.767 (Weiche 7) besteht der Unterbau aus (leicht) siltigem Kies mit viel Sand (Bodengruppe GM, Frostempfindlichkeitsklasse G2-G3), der locker mitteldicht gelagert ist. Die Schichtdicke beträgt mindestens 32 cm. Ausreichende Filterstabilitätsverhältnisse sind gewährleistet.

**Bild 38:** W7, km 24.767: Blick in den Aufschluss, der Unterbau besteht aus (leicht) siltigem Kies mit viel Sand (Bodengruppe GM)

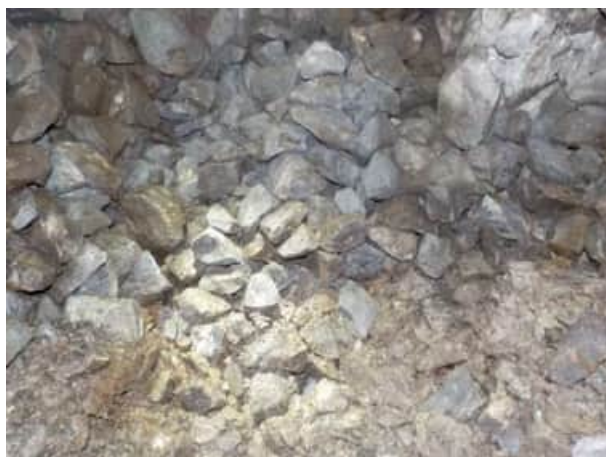
**Bild 41:** W9, km 24.815, Hauptstrang: Schotter in den Schienenbereichen allenfalls mittelmäßig (S2) verschmutzt, wirksam stopf- und reinigbar

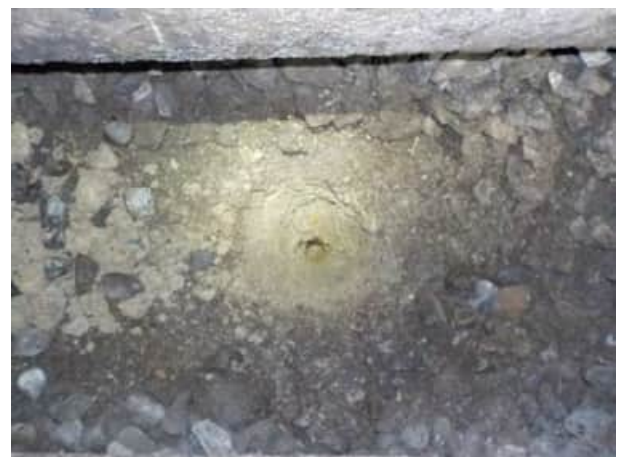
**Bild 42:** W9, km 24.815, Hauptstrang: Blick in den Aufschluss, der Unterbau besteht aus leicht siltigem Kies mit Sand (Bodengruppe GW-GM)

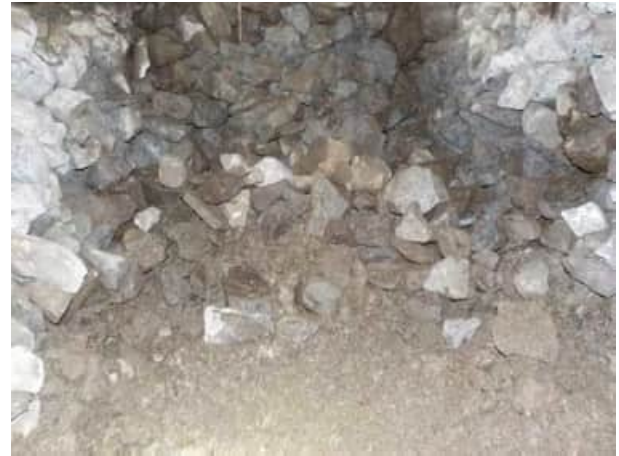
**Bild 44:** W8/9, km 24.815, Ablenkung: Schotter in den Schienenbereichen mittelmäßig (S2) verschmutzt, wirksam stopf- und reinigbar

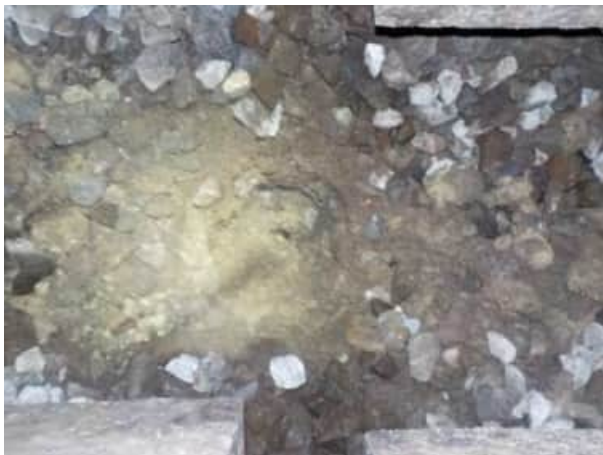
**Bild 45:** W8/9, km 24.815, Ablenkung: Blick in den Aufschluss, der Unterbau besteht aus leicht siltigem Kies mit Sand (Bodengruppe GW-GM)

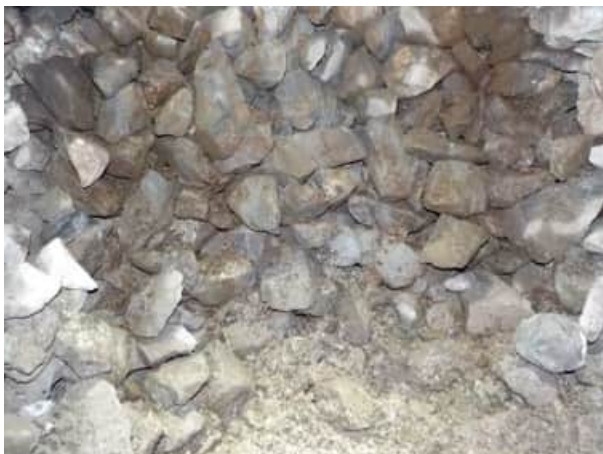
**Bild 47:** Gleis 92, km 24.850: Schotter in den Schienenbereichen allenfalls mittelmäßig (S2) verschmutzt, wirksam stopf- und reinigbar

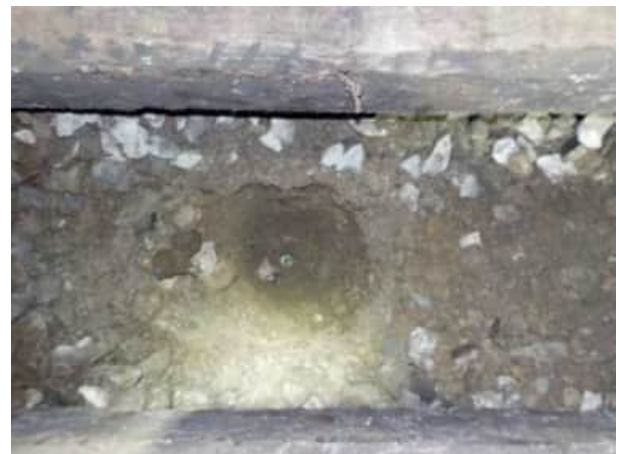
**Bild 48:** Gleis 92, km 24.850: Blick in den Aufschluss, der Unterbau besteht aus leicht siltigem Kies mit Sand und einz. Schotter/Steinen (Bodengruppe GW-GM)

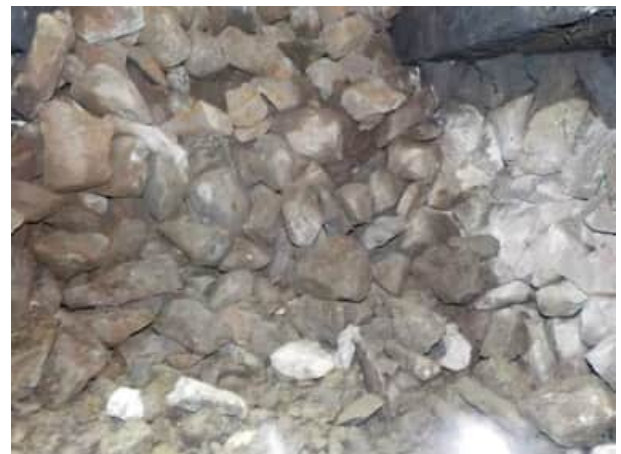
**Bild 53:** Gleis 92, km 24.970: Blick auf die Planie

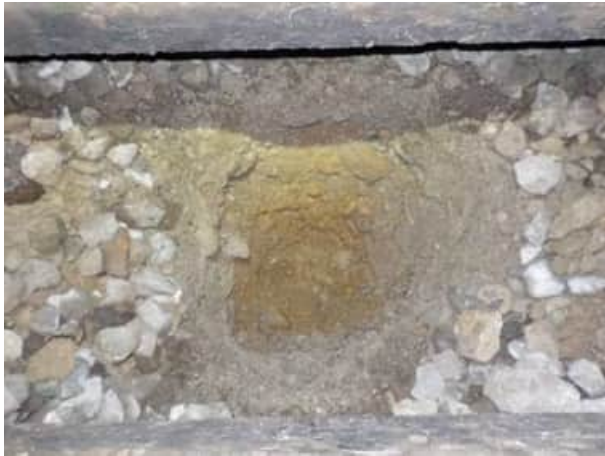
**Bild 54:** Gleis 92, km 24.970: Schotter in den Schienenbereichen allenfalls mittelmäßig (S2) verschmutzt, wirksam stopf- und reinigbar

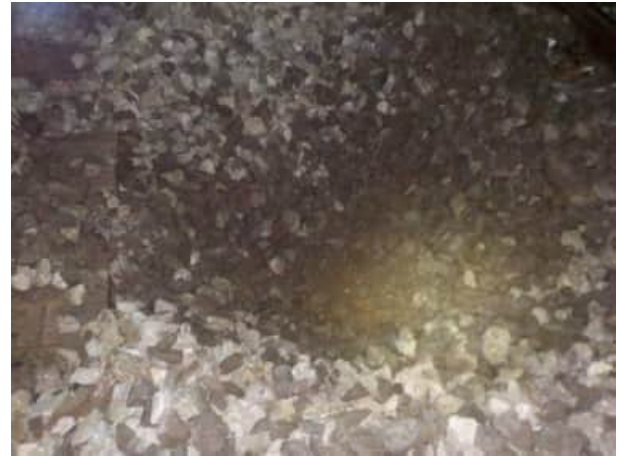
**Bild 55:** Gleis 92, km 24.970: Blick in den Aufschluss, der Unterbau besteht aus leicht siltigem Kies mit Sand und Schotter/Steinen (Bodengruppe GP-GM)

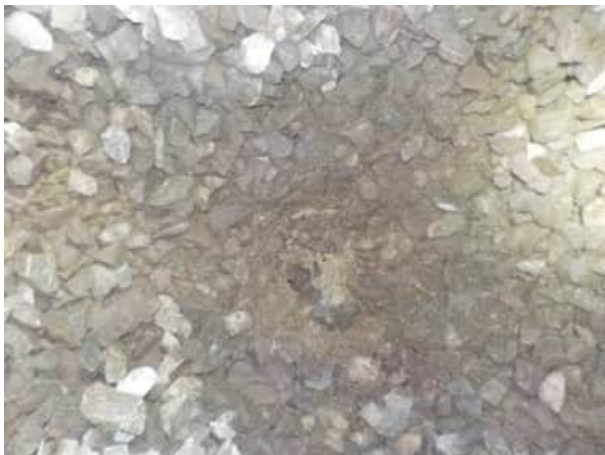
**Bild 56:** Gleis 92, km 24.970: Blick auf den Aufschluss im Bereich der zukünftigen Diagonalen (neue Weiche 8)

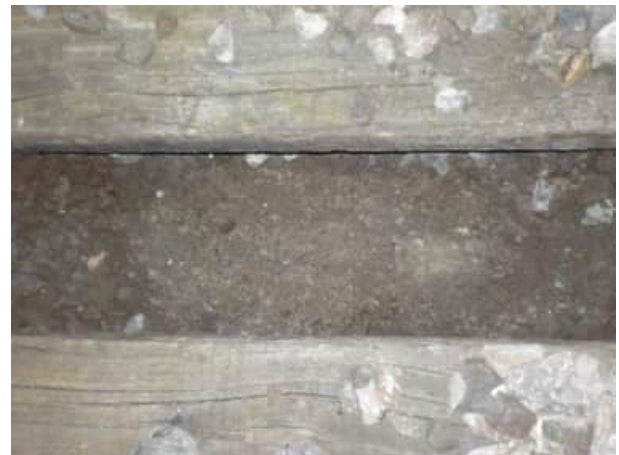
**Bild 57:** Gleis 92, km 24.970: Blick in den Aufschluss im Bereich der zukünftigen Diagonalen (neue Weiche 8); der Unterbau besteht aus leicht siltigem Kies mit Sand und ..Schotter/Steinen (Bodengruppe GP-GM)

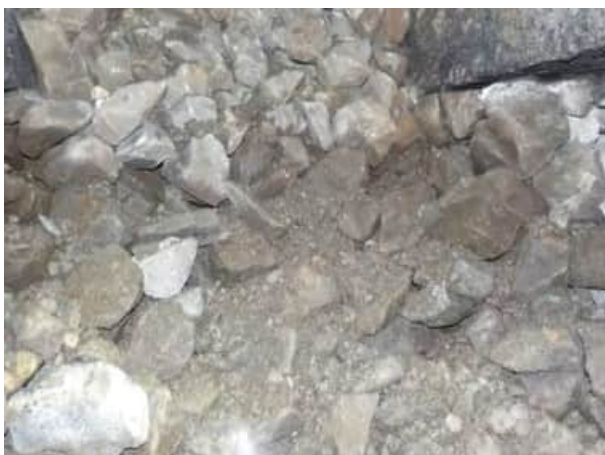
**Bild 58:** Gleis 91, km 24.970: Blick auf die Planie

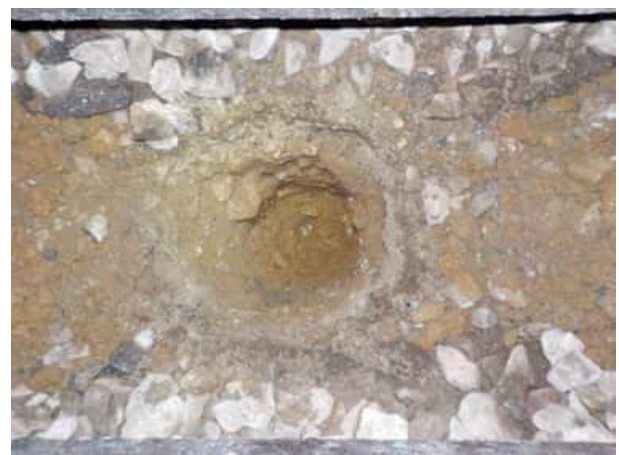
**Bild 59:** Gleis 91, km 24.970: Schotter in den Schienenbereichen allenfalls mittelmäßig (S2) verschmutzt, wirksam stopf- und reinigbar

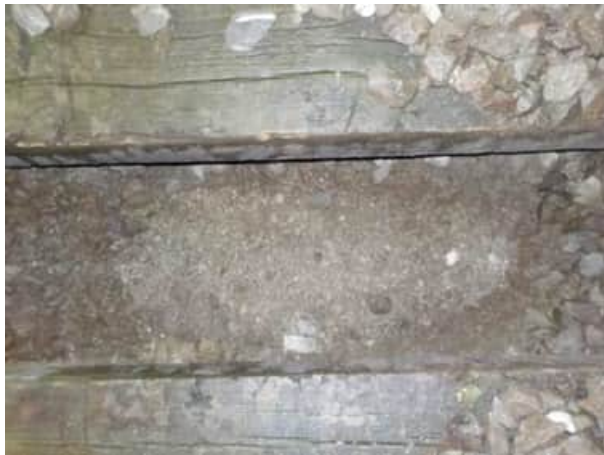
**Bild 60:** Gleis 91, km 24.970: Blick in den Aufschluss, der Unterbau besteht aus leicht siltigem Kies mit Sand (Bodengruppe GW-GM)

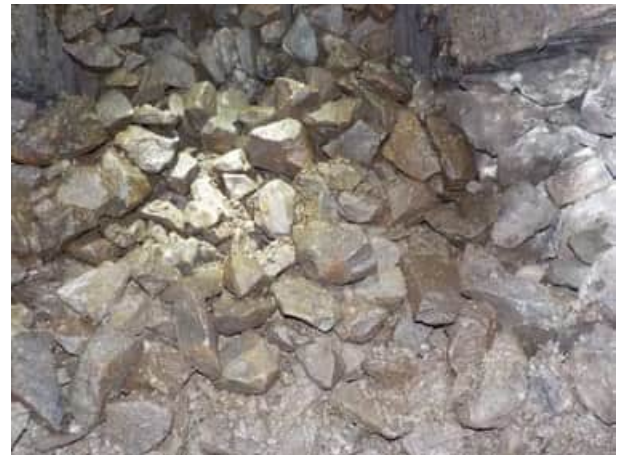
**Bild 61:** Gleis 91, km 25.055: Blick auf die Planie

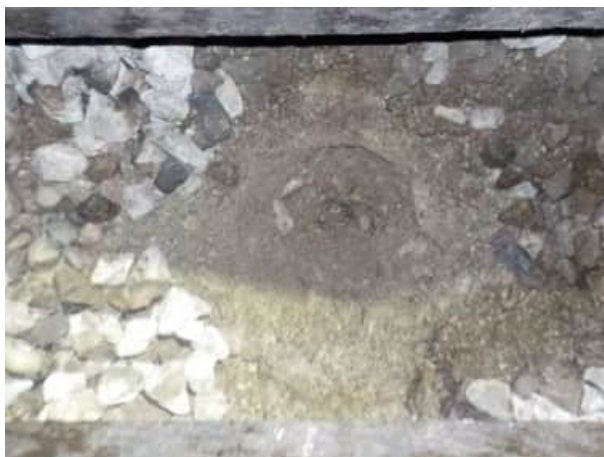
**Bild 62:** Gleis 91, km 25.055: Schotter in den Schienenbereichen allenfalls mittelmäßig (S2) verschmutzt, wirksam stopf- und reinigbar

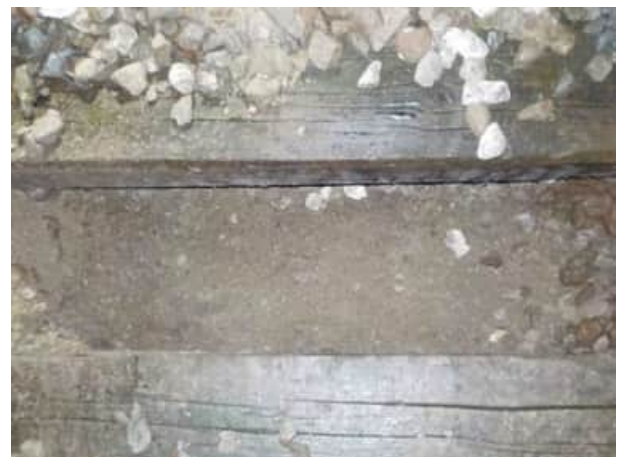
**Bild 63:** Gleis 91, km 25.055: Blick in den Aufschluss, der Unterbau besteht aus leicht siltigem Kies mit Sand und einzelnen Steinen (Bodengruppe GW-GM)

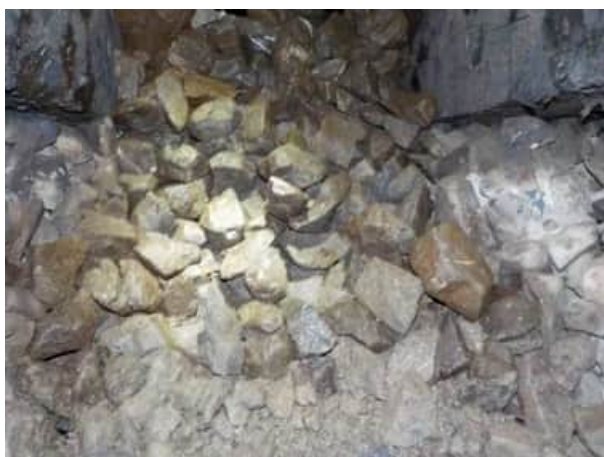
**Bild 64:** Gleis 92, km 25.060: Blick auf die Planie

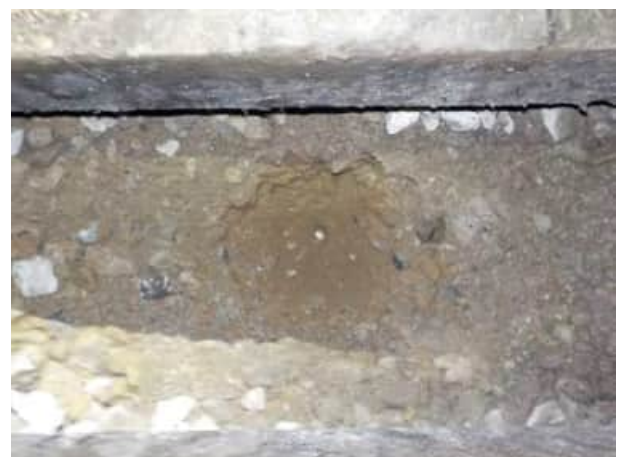
**Bild 65:** Gleis 92, km 25.060: Schotter in den Schienenbereichen allenfalls mittelmäßig (S2) verschmutzt, wirksam stopf- und reinigbar

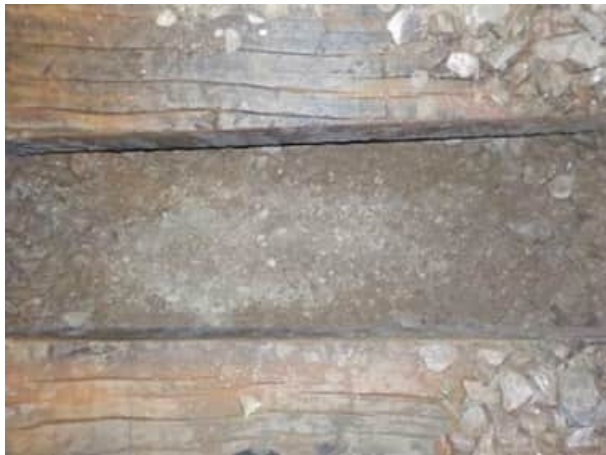
**Bild 66:** Gleis 92, km 25.060: Blick in den Aufschluss, der Unterbau besteht aus leicht siltigem Kies mit Sand und Schotter (Bodengruppe GP-GM)

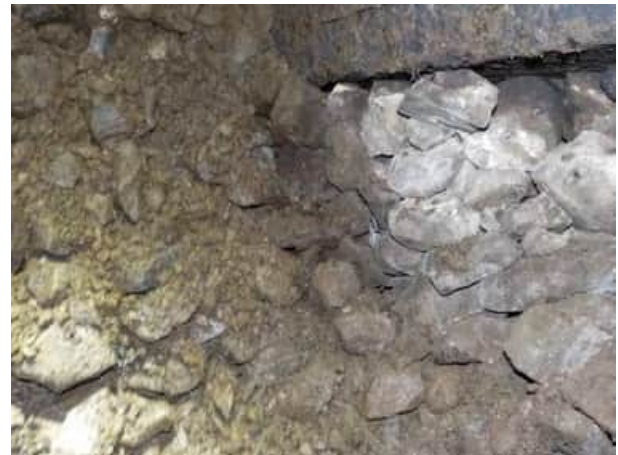
**Bild 67:** Gleis 91, km 25.170: Blick auf die Planie

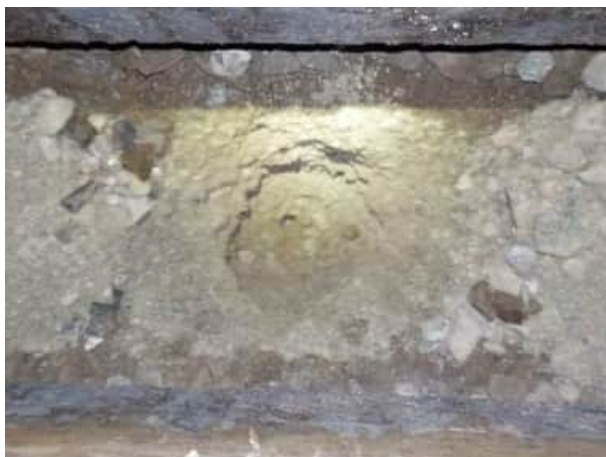
**Bild 68:** Gleis 91, km 25.170: Schotter in den Schienenbereichen mittelmäßig (S2) verschmutzt, wirksam stopf- und reinigbar

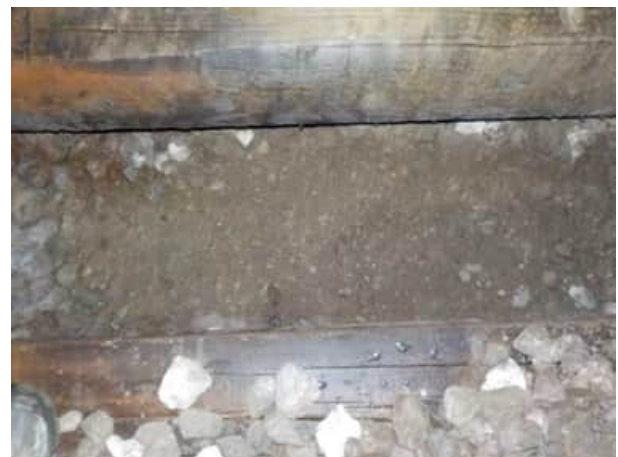
**Bild 69:** Gleis 91, km 25.170: Blick in den Aufschluss, der Unterbau besteht aus leicht siltigem Kies mit Sand und einzelnen Steinen (Bodengruppe GP-GM)

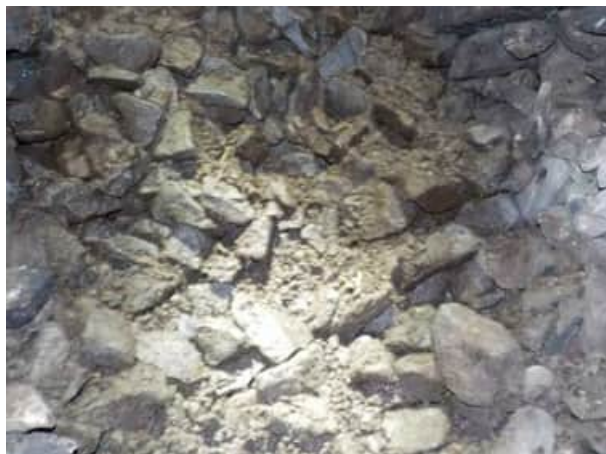
**Bild 70:** Gleis 92, km 25.170: Blick auf die Planie

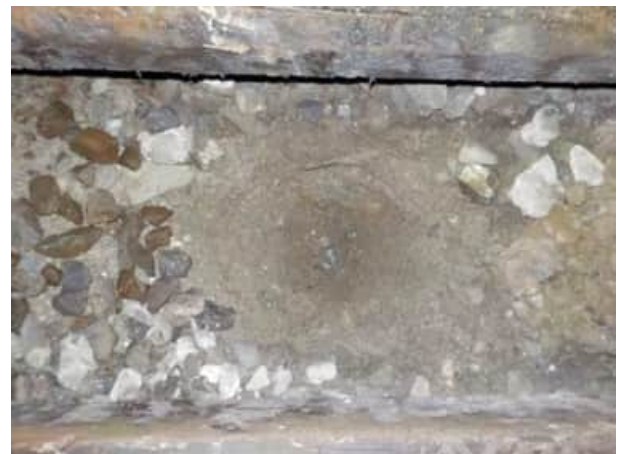
**Bild 71:** Gleis 92, km 25.170: Schotter in den Schienenbereichen allenfalls mittelmäßig (S2) verschmutzt, wirksam stopf- und reinigbar

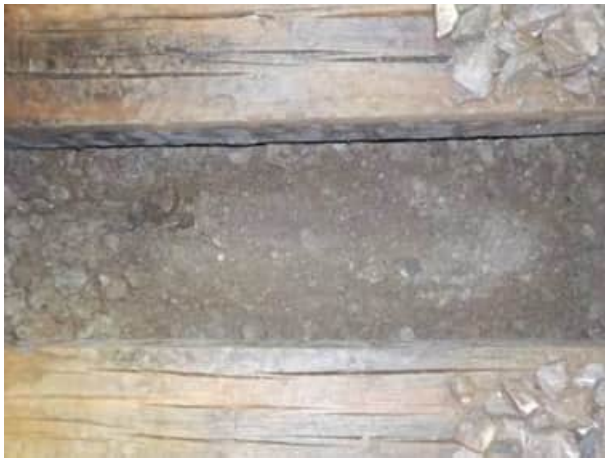
**Bild 72:** Gleis 92, km 25.170: Blick in den Aufschluss, der Unterbau besteht aus sauberem Kies mit Sand und einzelnen Schotter/Steinen (Bodengruppe GW)

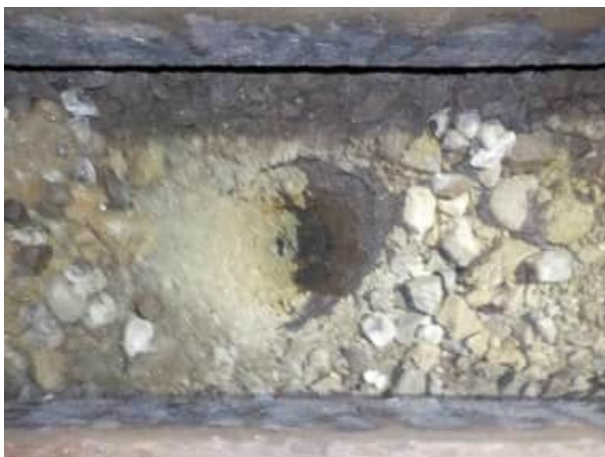
**Bild 74:** Gleis 91, km 25.300: Schotter in den Schienenbereichen mittelmäßig (S2) verschmutzt, wirksam stopf- und reinigbar

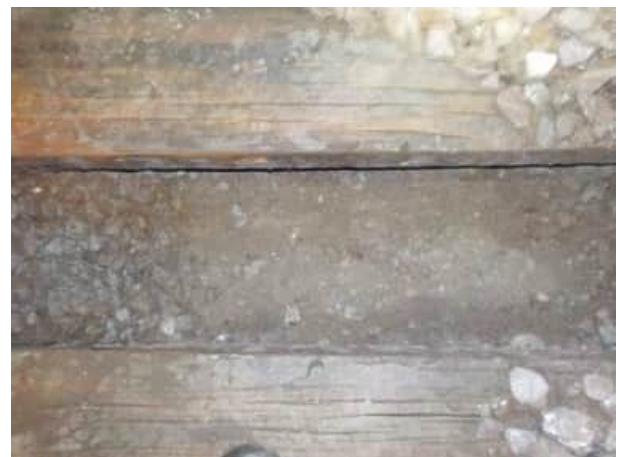
**Bild 75:** Gleis 91, km 25.300: Blick in den Aufschluss, der Unterbau besteht aus sauberem Kies mit Sand und einzelnen Steinen (Bodengruppe GP)

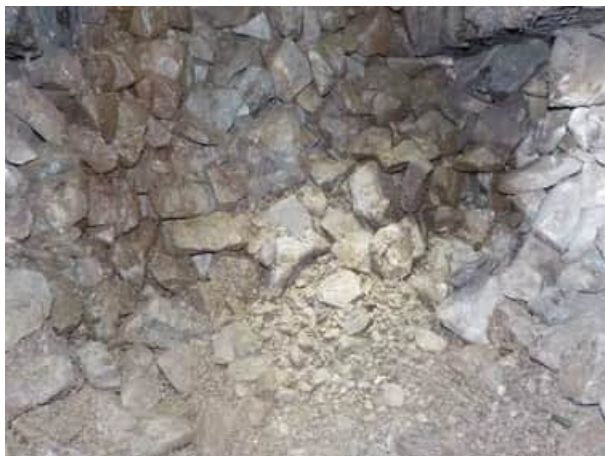
**Bild 76:** Gleis 92, km 25.290: Blick auf die Planie

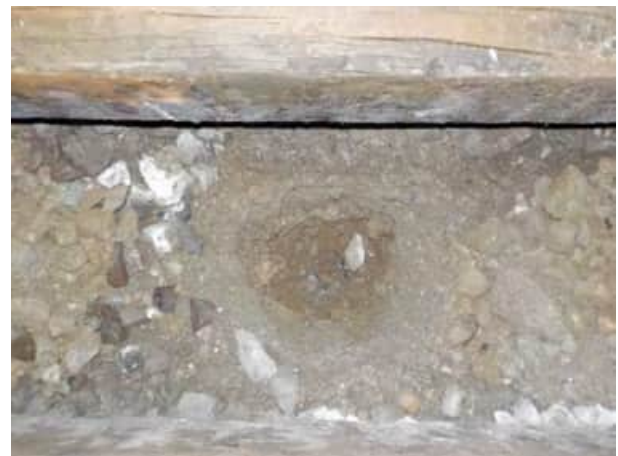
**Bild 77:** Gleis 92, km 25.290: Schotter in den Schienenbereichen allenfalls mittelmäßig (S2) verschmutzt, wirksam stopf- und reinigbar

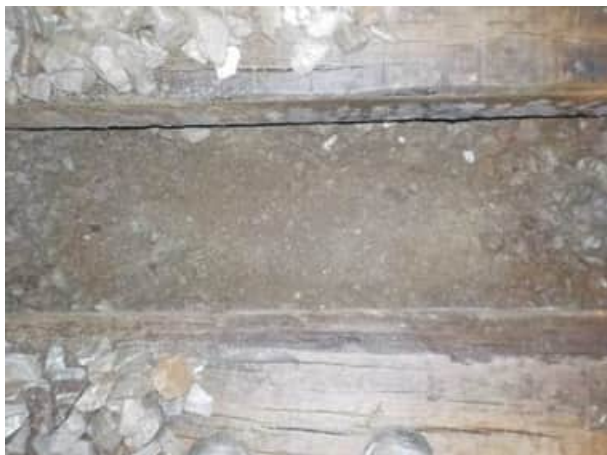
**Bild 78:** Gleis 92, km 25.290: Blick in den Aufschluss, der Unterbau besteht aus leicht siltigem Kies mit Sand und Steinen (Bodengruppe GP-GM)

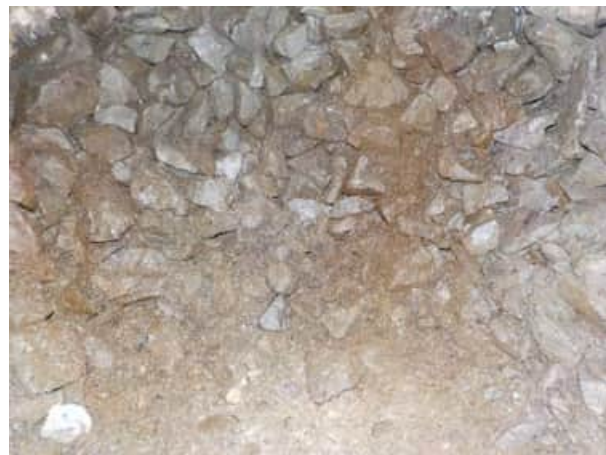
**Bild 79:** Gleis 91, km 25.400: Blick auf die Planie

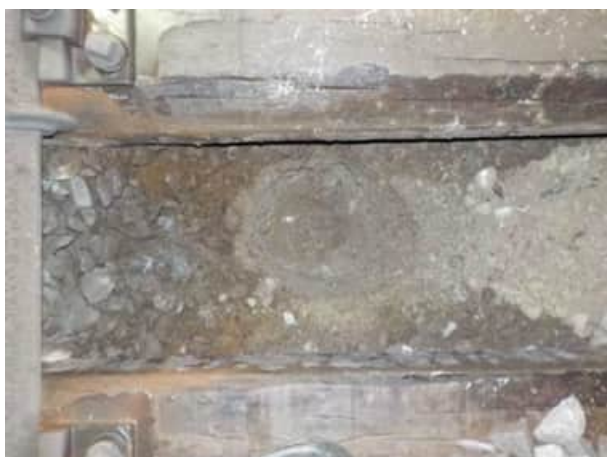
**Bild 80:** Gleis 91, km 25.400: Schotter in den Schienenbereichen mittelmäßig (S2) verschmutzt, wirksam stopf- und reinigbar

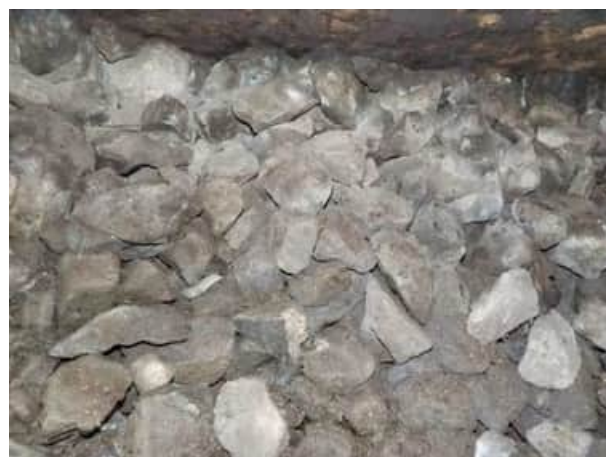
**Bild 81:** Gleis 91, km 25.400: Blick in den Aufschluss, der Unterbau besteht aus leicht siltigem Kies mit Sand und einzelnen Steinen (Bodengruppe GP-GM)

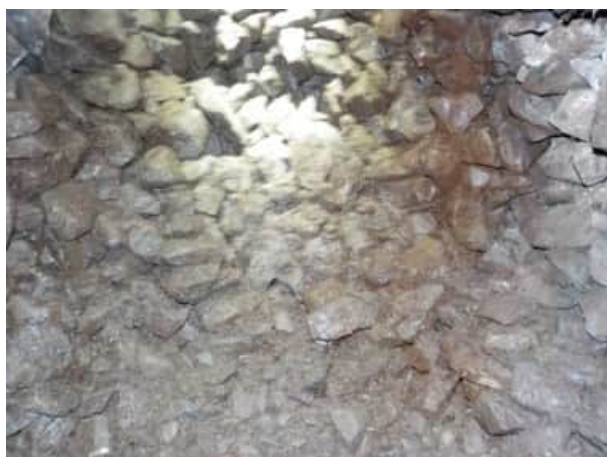
**Bild 82:** Gleis 92, km 25.400: Schotter in Gleismitte allenfalls gering (S1) verschmutzt, gut stopf- und reinigbar

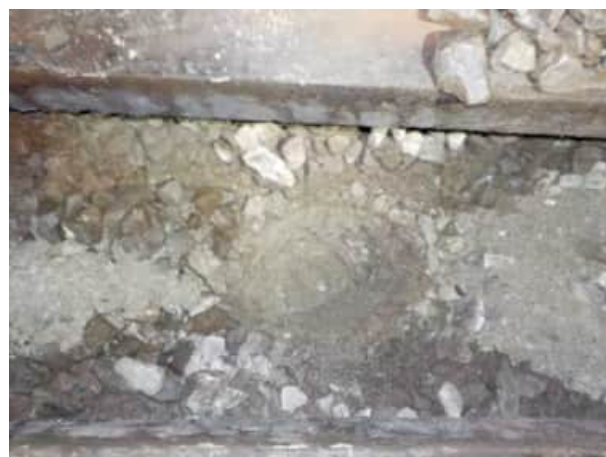
**Bild 83:** Gleis 92, km 25.400: Schotter in den Schienenbereichen allenfalls mittelmäßig (S2) verschmutzt, wirksam stopf- und reinigbar

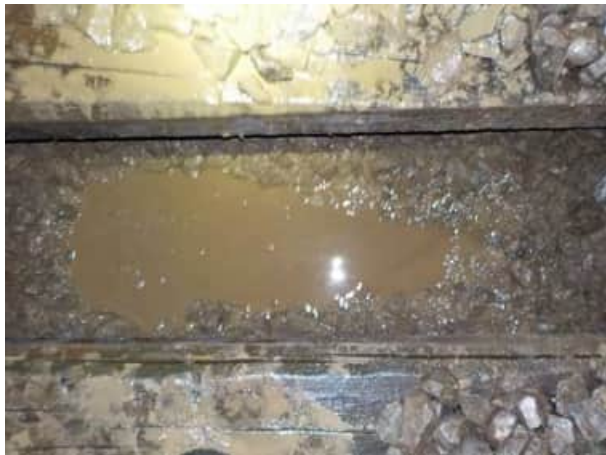
**Bild 84:** Gleis 92, km 25.400: Blick in den Aufschluss, der Unterbau besteht aus leicht siltigem Kies mit Sand und Steinen (Bodengruppe GP-GM)

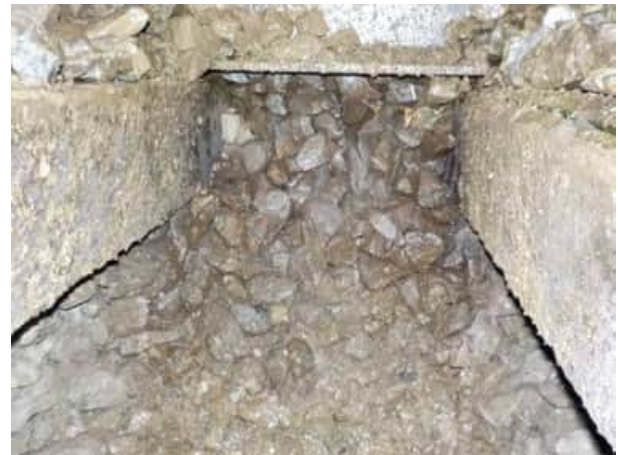
**Bild 85:** Gleis 91, km 25.400: Blick auf die Planie; aufgestautes Meteorwasser

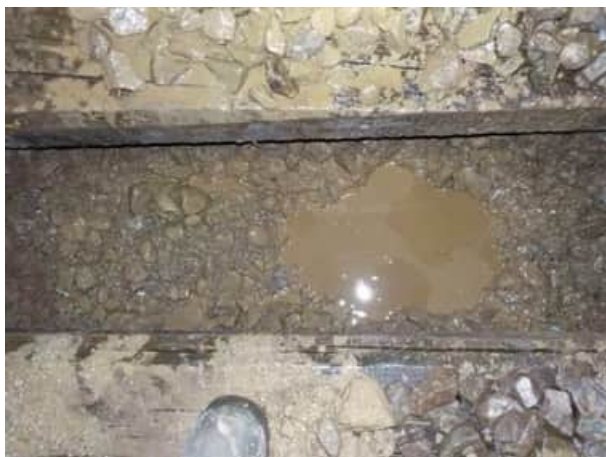
**Bild 86:** Gleis 425, km 25.770: Schotter in den Schienenbereichen mittelmäßig (S2) verschmutzt, wirksam stopf- und reinigbar

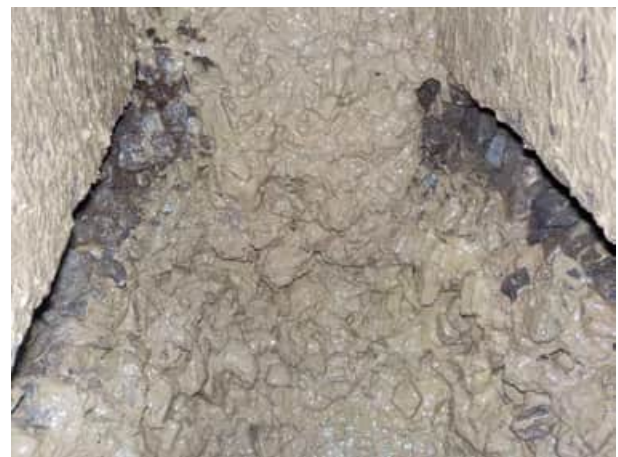
**Bild 87:** Gleis 425, km 25.770: Blick in den Aufschluss, der Unterbau besteht aus Kies mit wenig Sand (Bodengruppe GW)

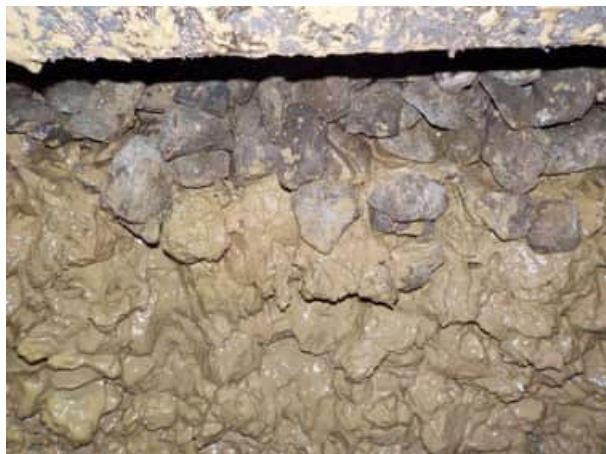
**Bild 88:** Gleis 325, km 25.770: Schotter ab 35 cm unter SwOK verlehmt (S4); weder wirksam stopf- noch reinigbar

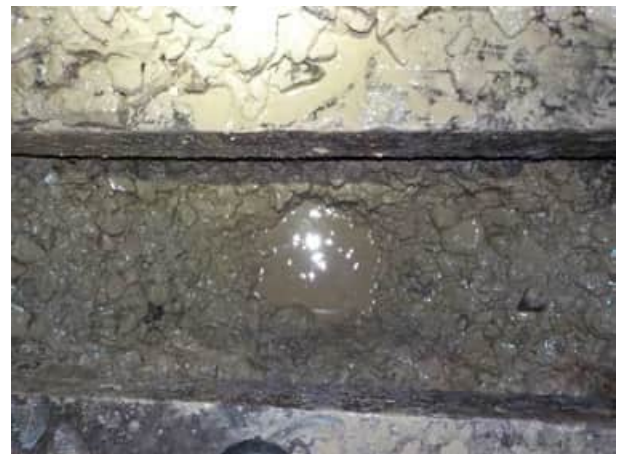
**Bild 89:** Gleis 325, km 25.770: Schotter ab 35 cm unter SwOK verlehmt (S4); weder wirksam stopf- noch reinigbar

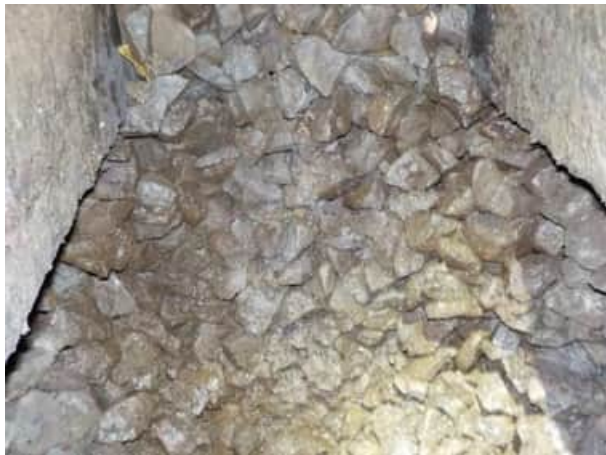
**Bild 90:** Gleis 325, km 25.770: Blick in den Aufschluss, der Unterbau besteht aus Kies mit wenig Sand und einzelnen Steinen (Bodengruppe GW)

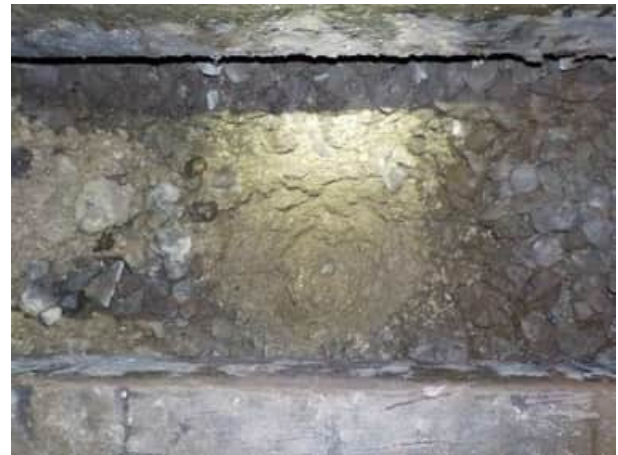
**Bild 91:** Gleis 425, km 25.830: Schotter in den Schienenbereichen allenfalls mittelmäßig (S2) verschmutzt, wirksam stopf- und reinigbar

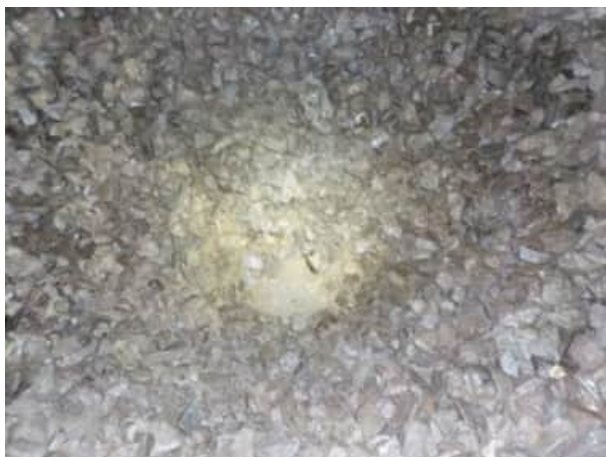
**Bild 92:** Gleis 425, km 25.830: Blick in den Aufschluss, der Unterbau besteht aus leicht siltigem Kies mit (wenig) Sand und einzelnen Steinen (Bodengruppe GW-GM)

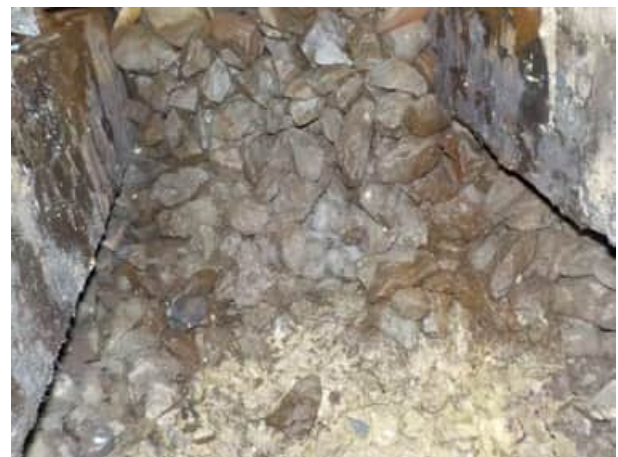
**Bild 93:** Gleis 425, km 25.830: Blick in den Aufschluss im Bereich der zukünftigen Diagonalen; der Unterbau ist lediglich geringmächtig (Schichtdicke 10 cm) und verlehmt

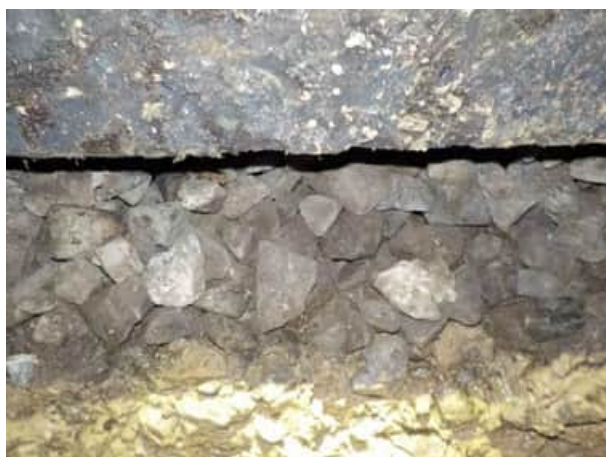
**Bild 94:** Gleis 325, km 25.830: Schotter ab 35 cm unter SwOK verlehmt (S4); weder wirksam stopf- noch reinigbar

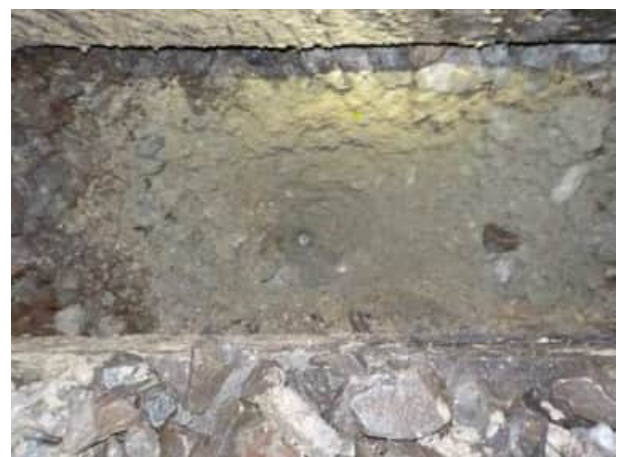
**Bild 95:** Gleis 325, km 25.830: Schotter ab 35 cm unter SwOK verlehmt (S4); weder wirksam stopf- noch reinigbar

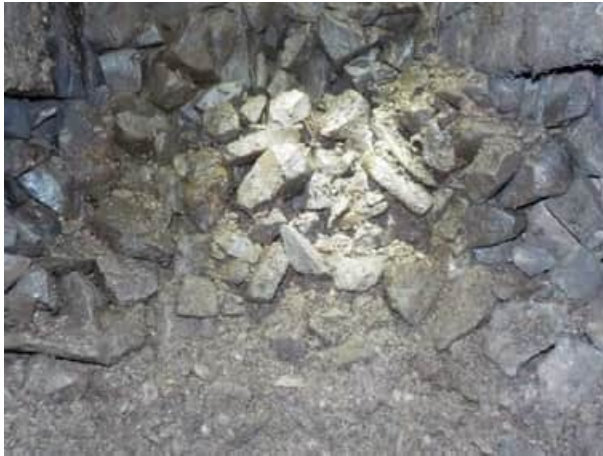
**Bild 96:** Gleis 325, km 25.830: Blick in den Aufschluss, der Unterbau besteht aus siltigem (verlehmt) Kies mit Sand (Bodengruppe GM, Schichtdicke lediglich 13 cm)

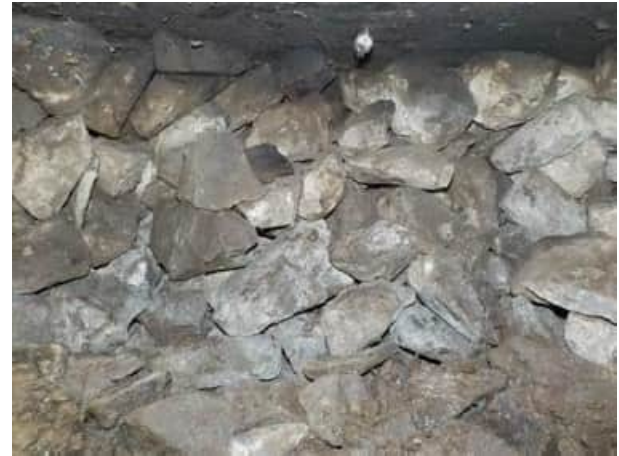
**Bild 97:** Gleis 425 km 25.890: Schotter in den Schienenbereichen gering bis mittelmäßig (S1-S2) verschmutzt, wirksam stopf- und reinigbar

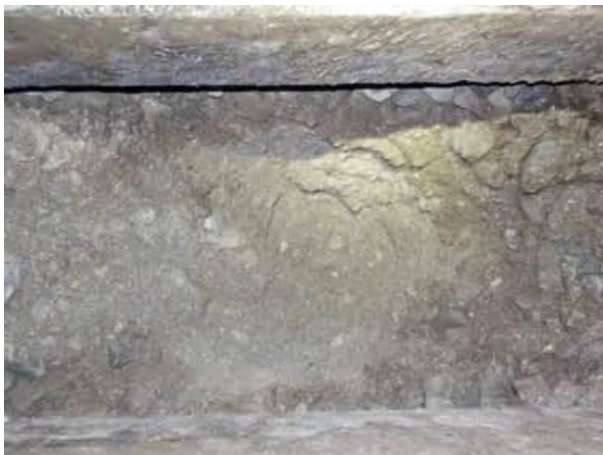
**Bild 98:** Gleis 425 km 25.890: Schotter in Gleismitte bis 35 cm unter SwOK allenfalls gering (S1) verschmutzt, gut stopf- und reinigbar

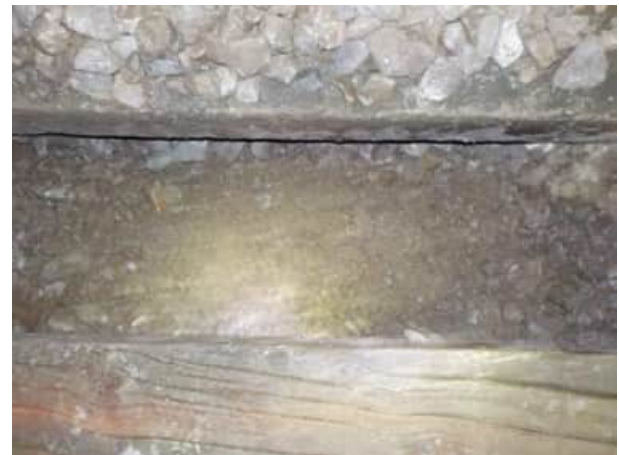
**Bild 99:** Gleis 425, km 25.890: Blick in den Aufschluss, der Unterbau besteht aus leicht siltigem Kies mit (viel) Sand und einzelnen Steinen (Bodengruppe GP-GM)

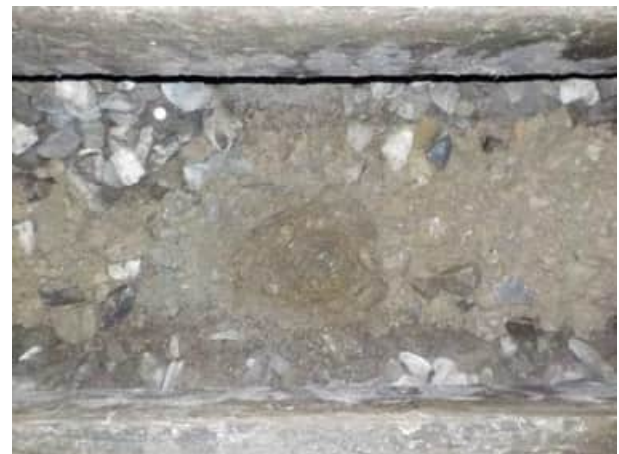
**Bild 101:** Gleis 325, km 25.890: Schotter in den Schienenbereichen allenfalls mittelmäßig (S2) verschmutzt, wirksam stopf- und reinigbar

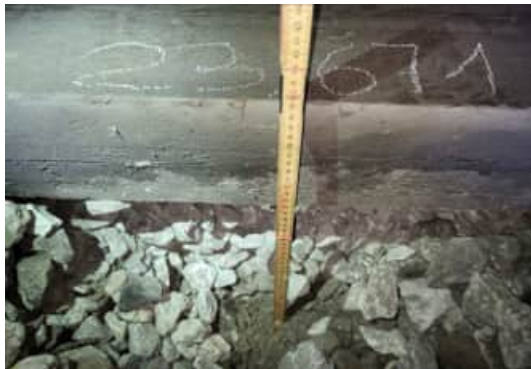
Litti, Gleis 11  
 Km. 23.671  
 Lage, im Tunnel  
 Schwellen, Holz  
 Befestigung, Ke  
 Schotter 38 cm ab Schwellenoberkannte  
 Schotter-Sandgemisch ab 38 cm

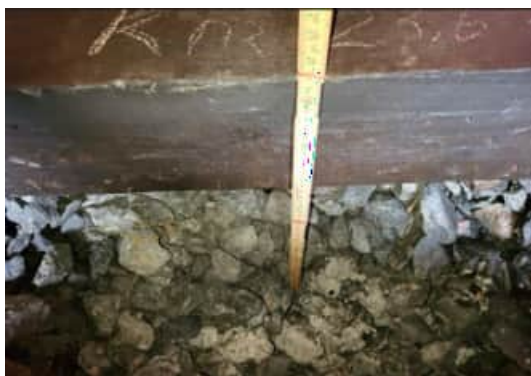
Litti, Gleis 11  
 Km. 23.674  
 Lage, im Tunnel  
 Schwellen, Übergang Holz / Beton, Umbau Weiche 1  
 Befestigung, Ke / Ws  
 Schotter 40 cm ab Schwellenoberkannte  
 Schotter mit Lehm verschmutzt ab 40 cm

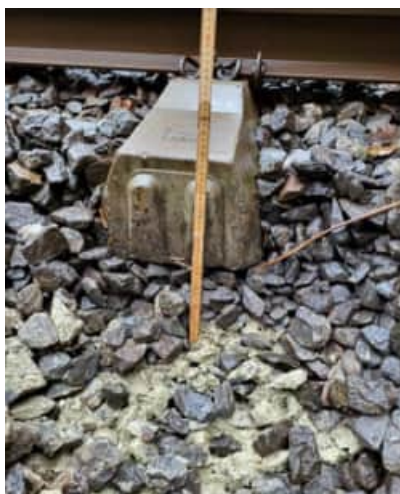
Gleis 11 Links, 33 cm ab SOK Lehm nass.

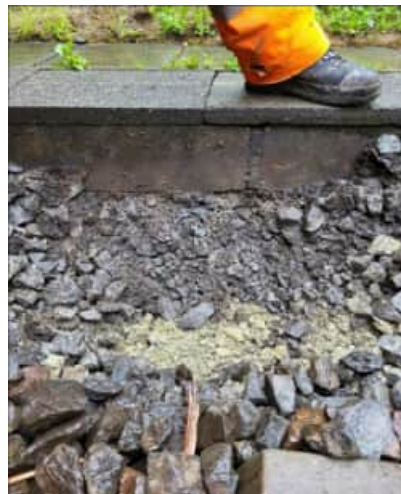
Gleis 11 Links, Lehm unter Kabelkanal, zwischen Gleis und Sicker-  
 leitung. Ziemlich trocken.

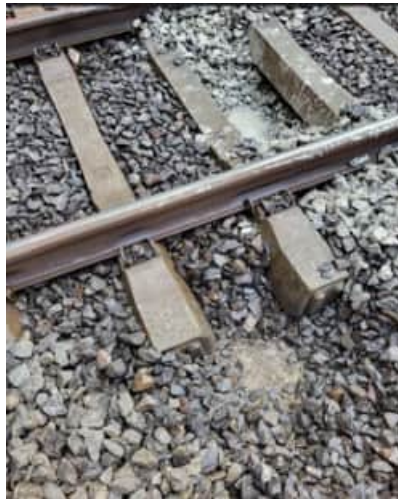
Gleis 11 Mitte

33 cm ab Schwellenoberkannte Lehm

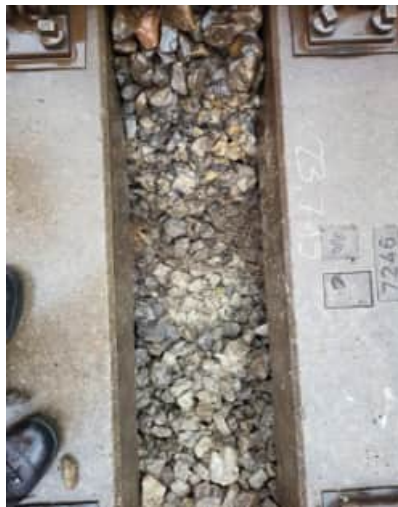
Litti Weiche 1

Km. 23.715

45 cm ab Schwellenoberkannt

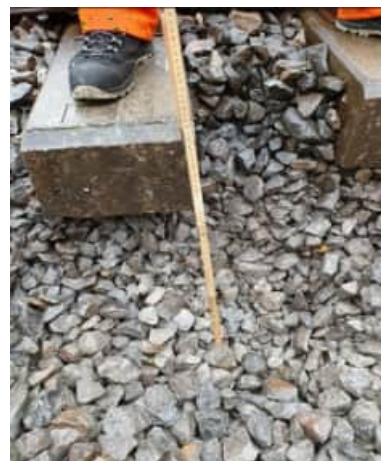
Litti Weiche 1

Zwischenpartie

Km. 23.724

60 cm. Ab Schwellenoberkannte Sauberer Schotter.
